改善箇所説明図

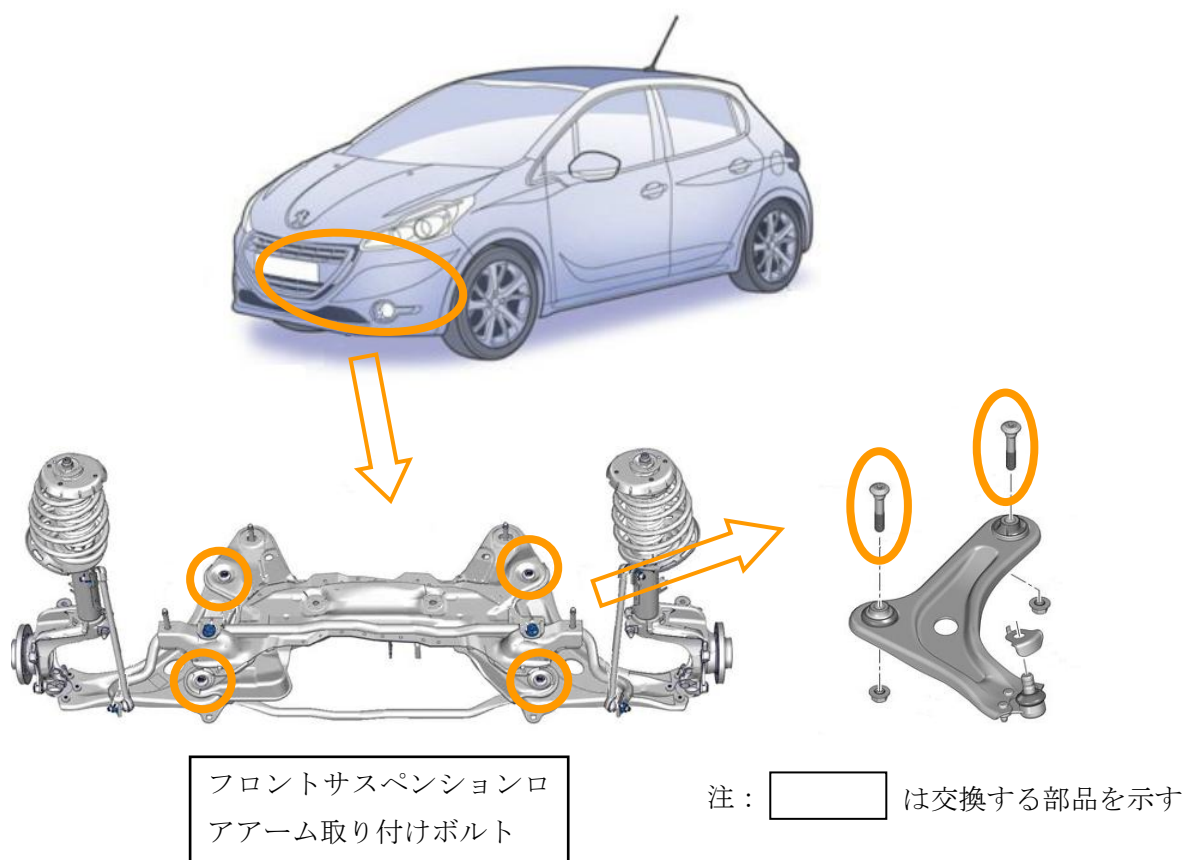
フロントサスペンションにおいて、ロアアーム取り付けボルトの強度が不足しているものがある。そのため、そのままの状態で使用を続けると、ボルトが破損して、異音が発生し、最悪の場合、ステアリング操作に支障をきたすおそれがある。

全車両、ロアアーム取り付けボルトを良品と交換する。
