改善箇所説明図

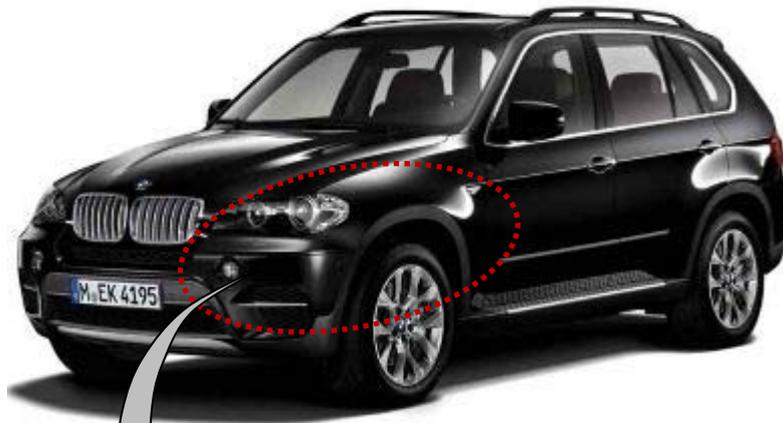
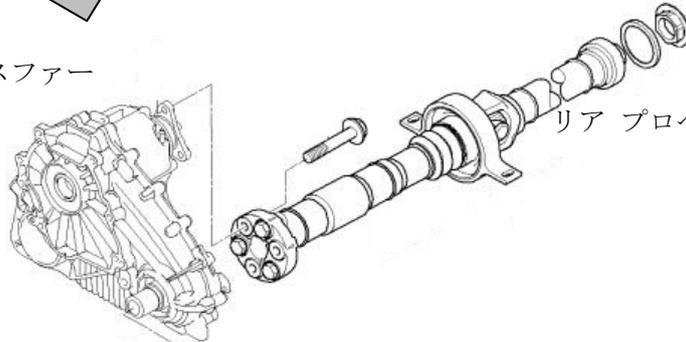
基準不適合箇所
ユニバーサル ジョイント

フロント プロペラシャフトにおいて、ユニバーサルジョイントの製造が不適切なため、ベアリング部に水や泥が浸入することがある。そのため、浸入した水や泥によりベアリングが腐食し、そのままの状態で使用を続けると異音や振動が発生し、最悪の場合、ユニバーサルジョイントが破損するおそれがある。

全車両、良品のユニバーサル ジョイントがついた フロント プロペラシャフトに交換する。
