改善箇所説明図

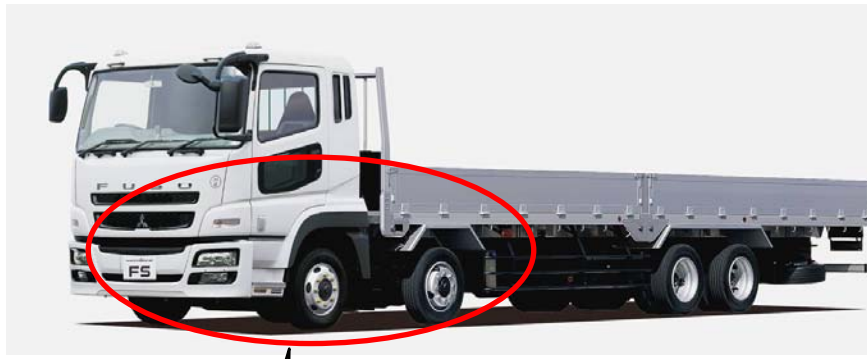
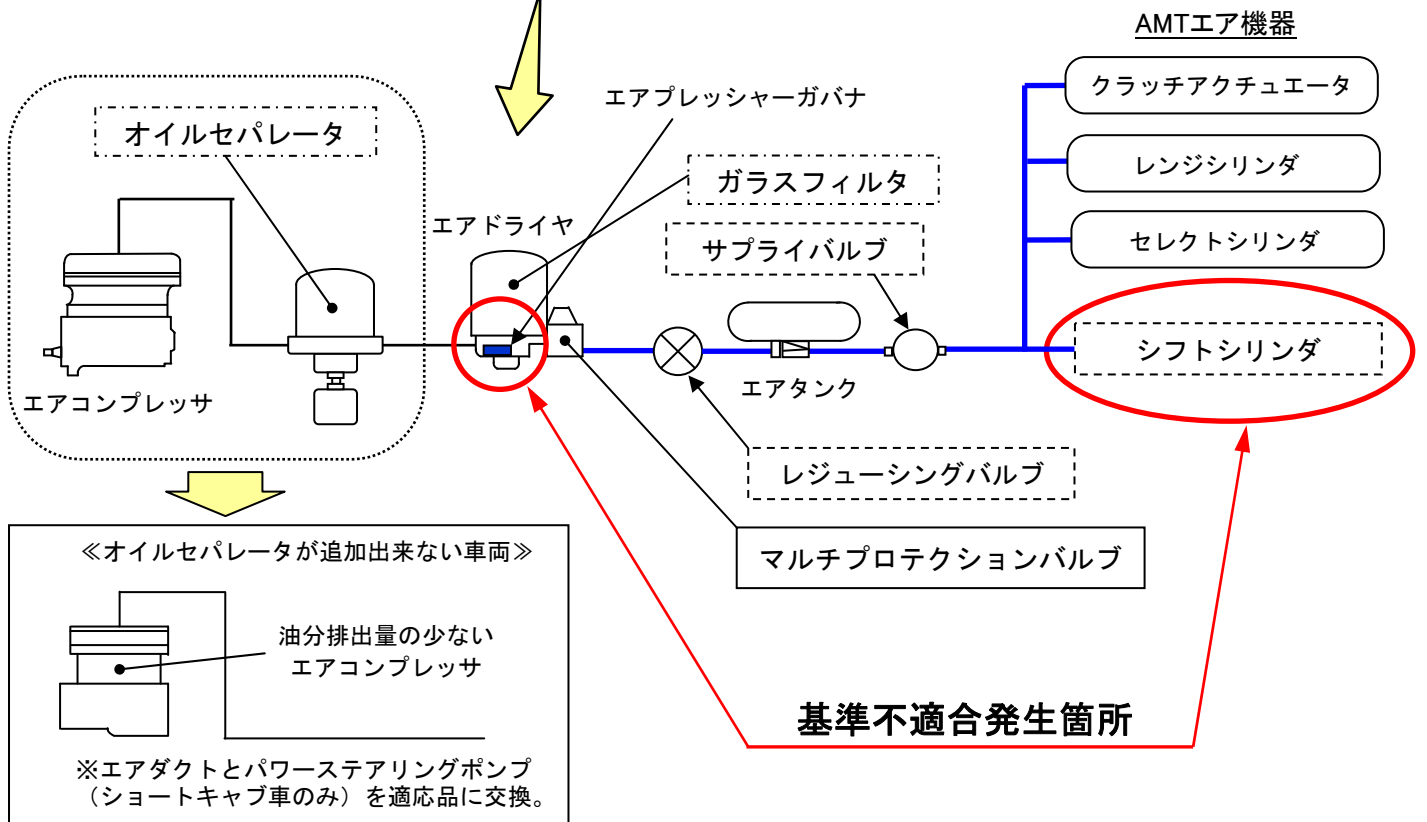
12段機械式自動変速機を搭載した大型トラックにおいて、エアコンプレッサから供給される圧縮空気中に含まれる油分が酸化劣化して黒色粘着物が生成されるため、エアドライヤのエアプレッシャーガバナ摺動部やシフトシリンダのメインバルブ摺動部が黒色粘着物により固着する場合があります。そのため、そのままの状態で使用を続けると、シフトシリンダからのエア漏れや作動不良等が生じ、最悪の場合、変速が出来なくなり走行不能になるおそれがある。

全車両、オイルセパレータ、エアドライヤにガラスフィルタを追加するとともに、マルチプロテクションバルブを新品に交換し、エアプレッシャーガバナとトランスミッションコントロール用エア配管を清掃するとともに、オイルセパレータのフィルタメンテナンスについて記載したメンテナンスノート及び取扱説明書の追補版を配布する。また、レジャーシングバルブ、サプライバルブ、シフトシリンダのエア供給口を点検し、油分による汚れが認められた場合は新品に交換する。

なお、改造等によりオイルセパレータが追加出来ない車両については、エアコンプレッサを油分排出量の少ないものに交換するとともに、エアダクトを適応品に交換し、ショートキャブ車についてはパワーステアリングオイルポンプも適応品に交換する。

更に、ダイレクトメールにて、エアドライヤの定期交換部品(乾燥剤、フィルタ、ゴム・パッキン類)の確実な交換実施について注意喚起を行う。
