[改善箇所説明図]

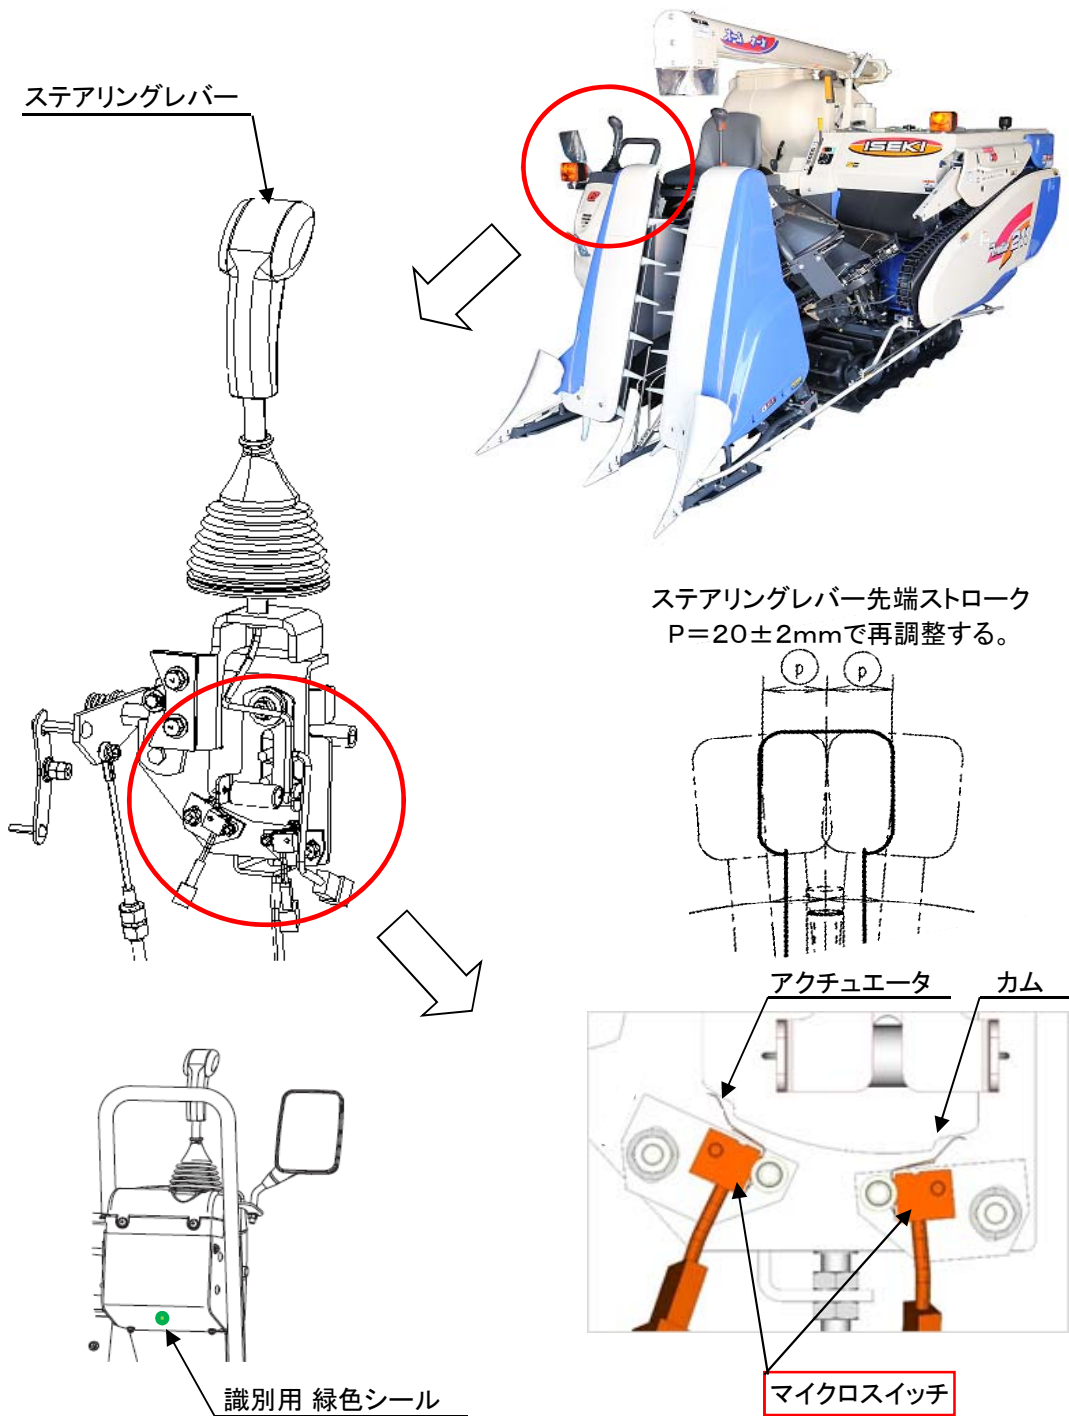
注：  は、調整する部品を示す。

刈取脱穀作業車のかじ取り装置において、ステアリングレバーの位置を検出するマイクロスイッチの調整が不適切なものがある。そのため、ステアリングレバーを操作しても、かじ取り操作ができなくなるおそれがある。

全車両、ステアリングレバーの位置を検出するマイクロスイッチを再調整する。

ステアリングレバー下部のカバーに緑色シールを貼り付ける。
