改善箇所説明図

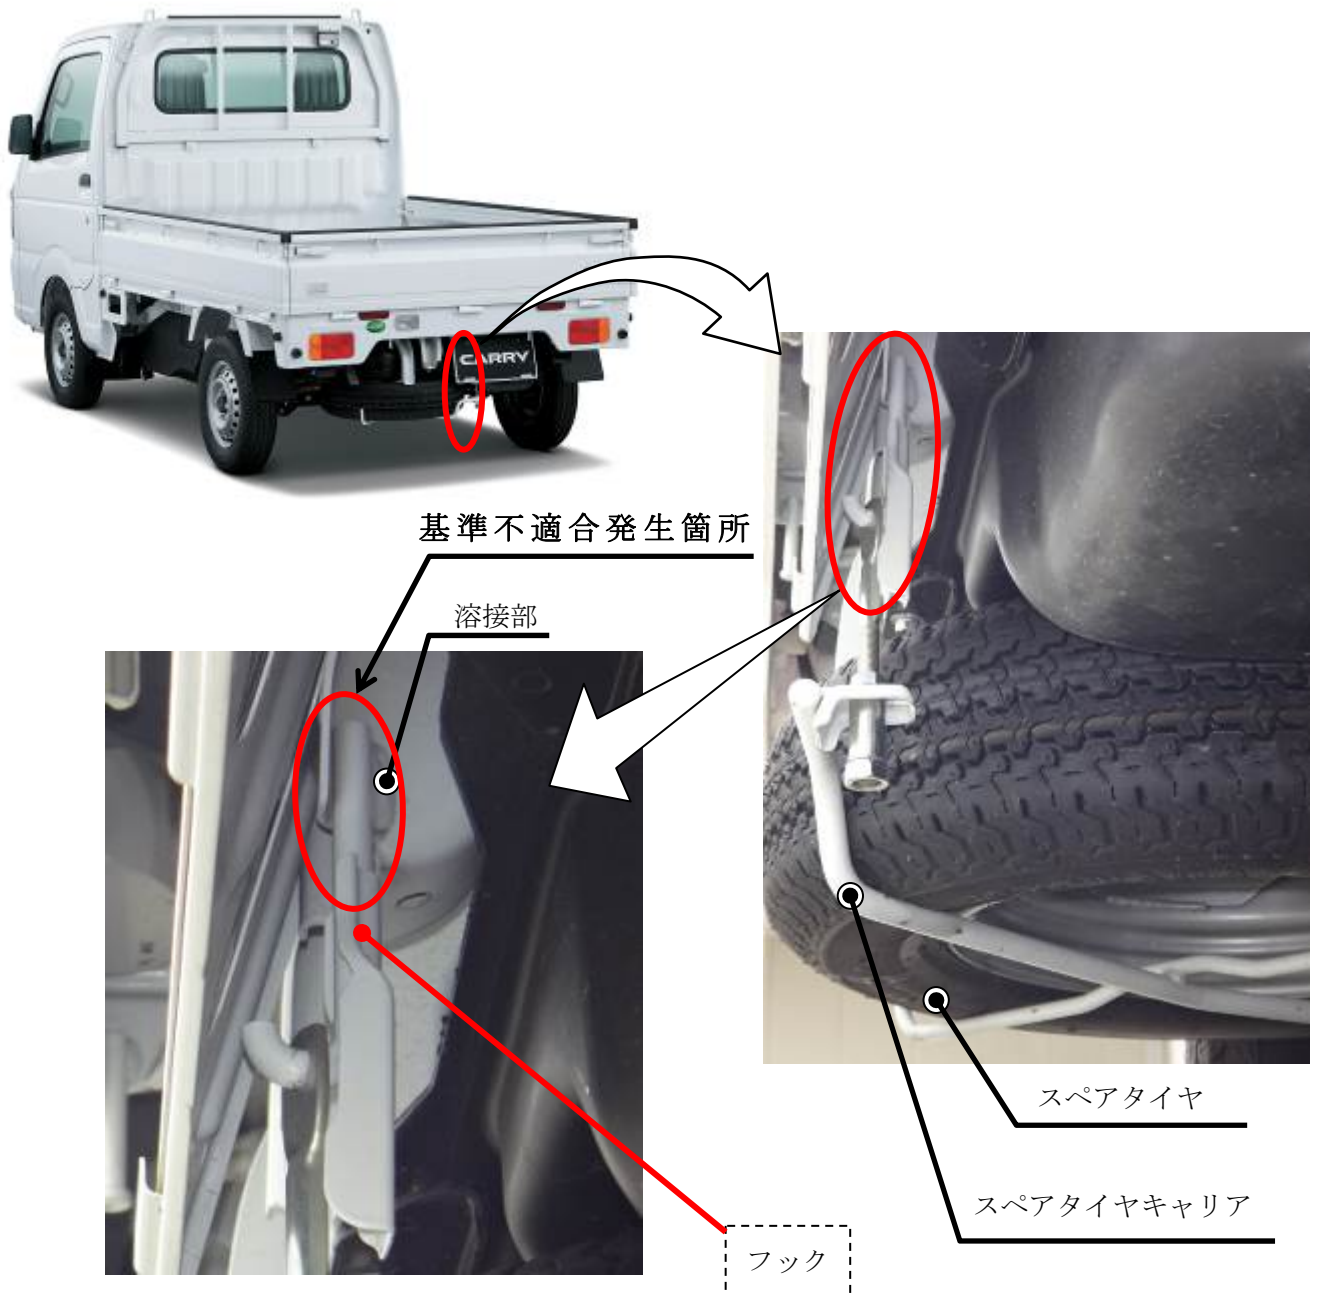
スペアタイヤキャリアを固定するフックの溶接が不適切なため、当該溶接部が剥がれ、フックが脱落することがある。そのため、スペアタイヤキャリアが傾き、最悪の場合、走行中にスペアタイヤが脱落し、他の交通の妨げとなるおそれがある。

注： は、点検結果によって溶接する部品を示す。

全車両、フックの溶接状態を点検し、適切でないものは、フックを再度溶接する。

識別：IDプレートに緑色のシールを貼付する。
