# 改善箇所説明図

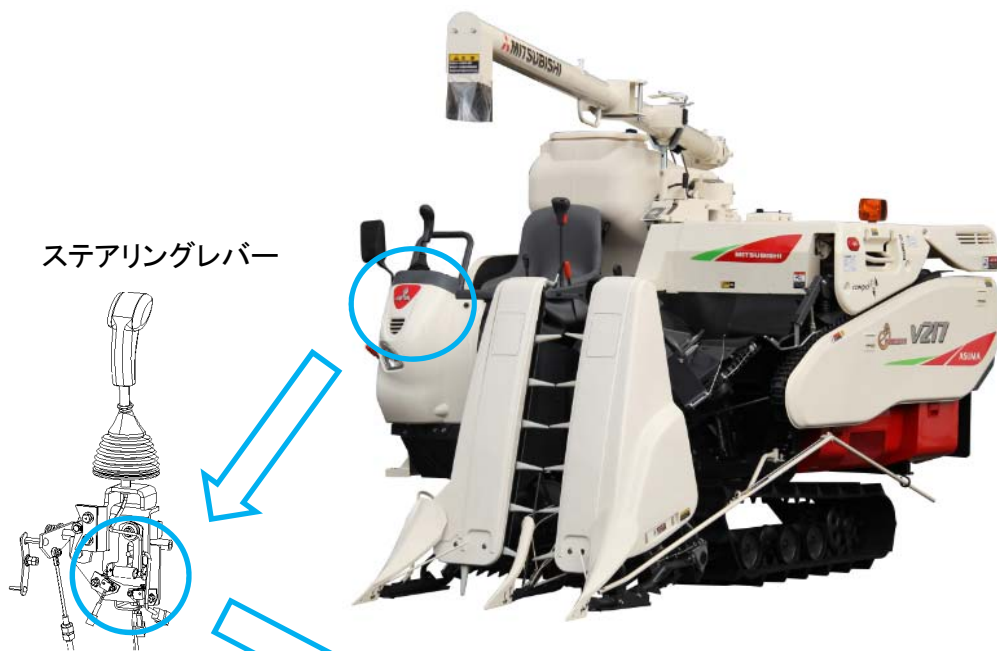
ステアリングレバー

## 不具合発生箇所

刈取脱穀作業車のかじ取り装置において、ステアリングレバーの位置を検出するマイクロスイッチの調整が不適切なものがある。そのため、ステアリングレバーを操作してもかじ取り操作ができなくなるおそれがある。

## 改善措置の内容

全車両、ステアリングレバーの位置を検出するマイクロスイッチを再調整する。

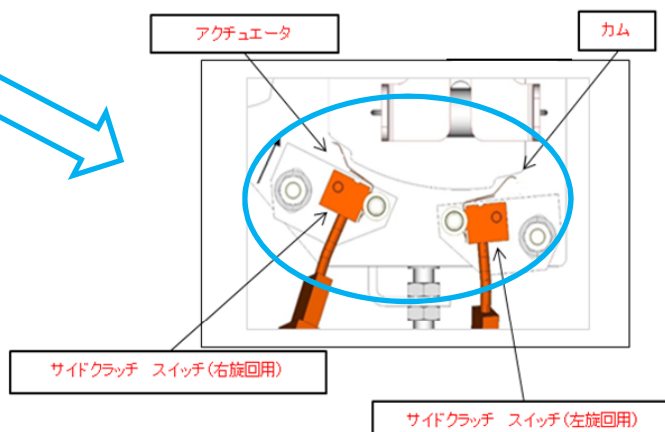
改善前

改善後

ステアリングレバー操作量30mmで<ON>になるようにセットした状態

ステアリングレバー操作量20mmで<ON>になるようにセットした状態
