改善箇所説明図

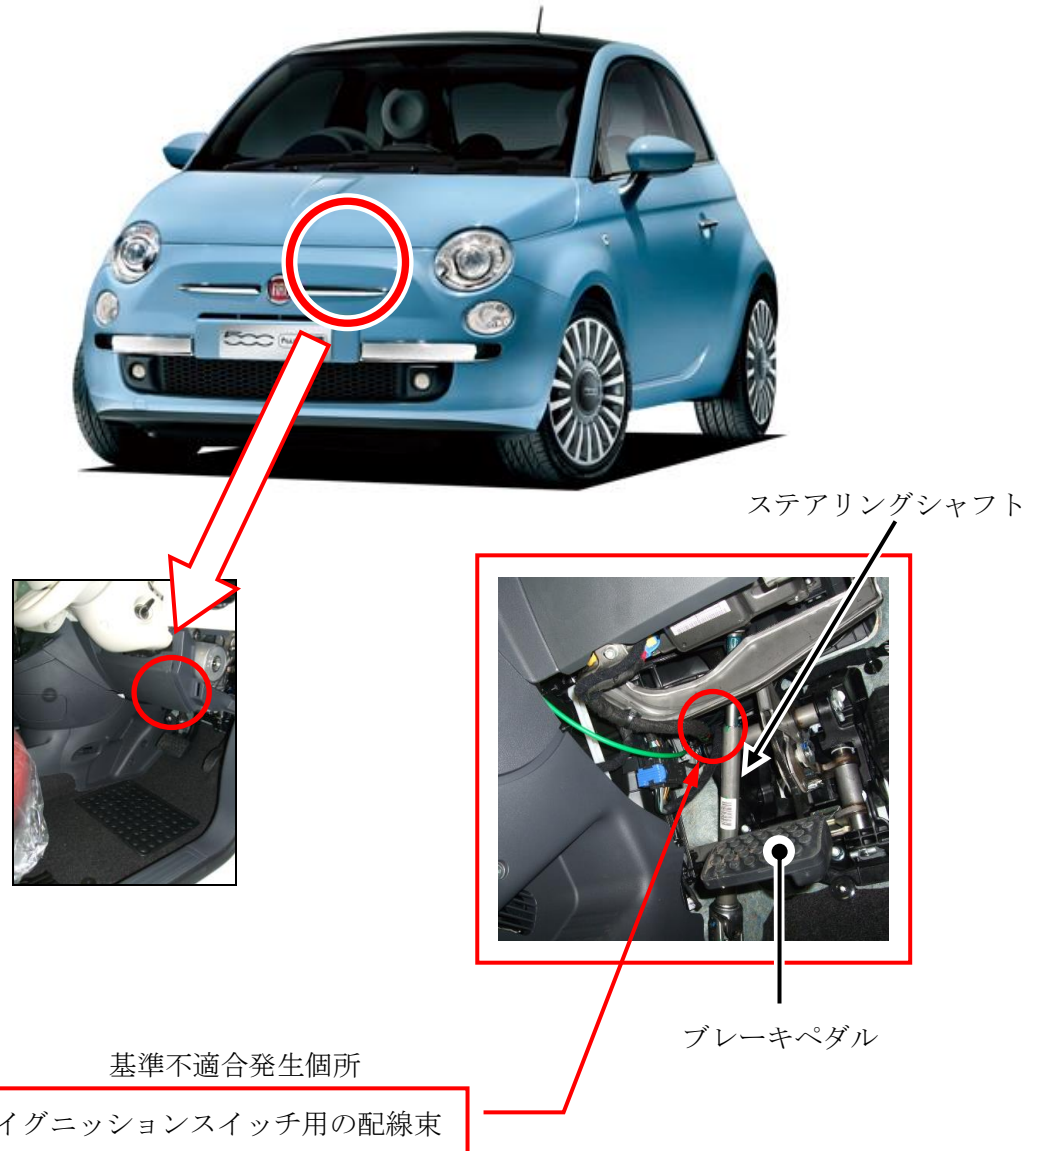
不具合の内容：

イグニッションスイッチ用の配線束の固定が不適切なため、当該配線束がステアリングシャフトに干渉するものがある。そのため、そのまま使用を続けると、ステアリングシャフトと摩擦することで当該配線束の被覆が破れ、最悪の場合、ショートによるエンストやエンジンが始動不能となるおそれがある。

改善の内容： 全車両、イグニッションスイッチ用の配線束を点検し、損傷度合いに応じて補修する。
また、イグニッションスイッチ用の配線束とステアリングシャフトの隙間を確保する。

識別： フューズボックスカバー（エンジンルーム内）の上部に白ペイントを塗布。
