改善箇所説明図

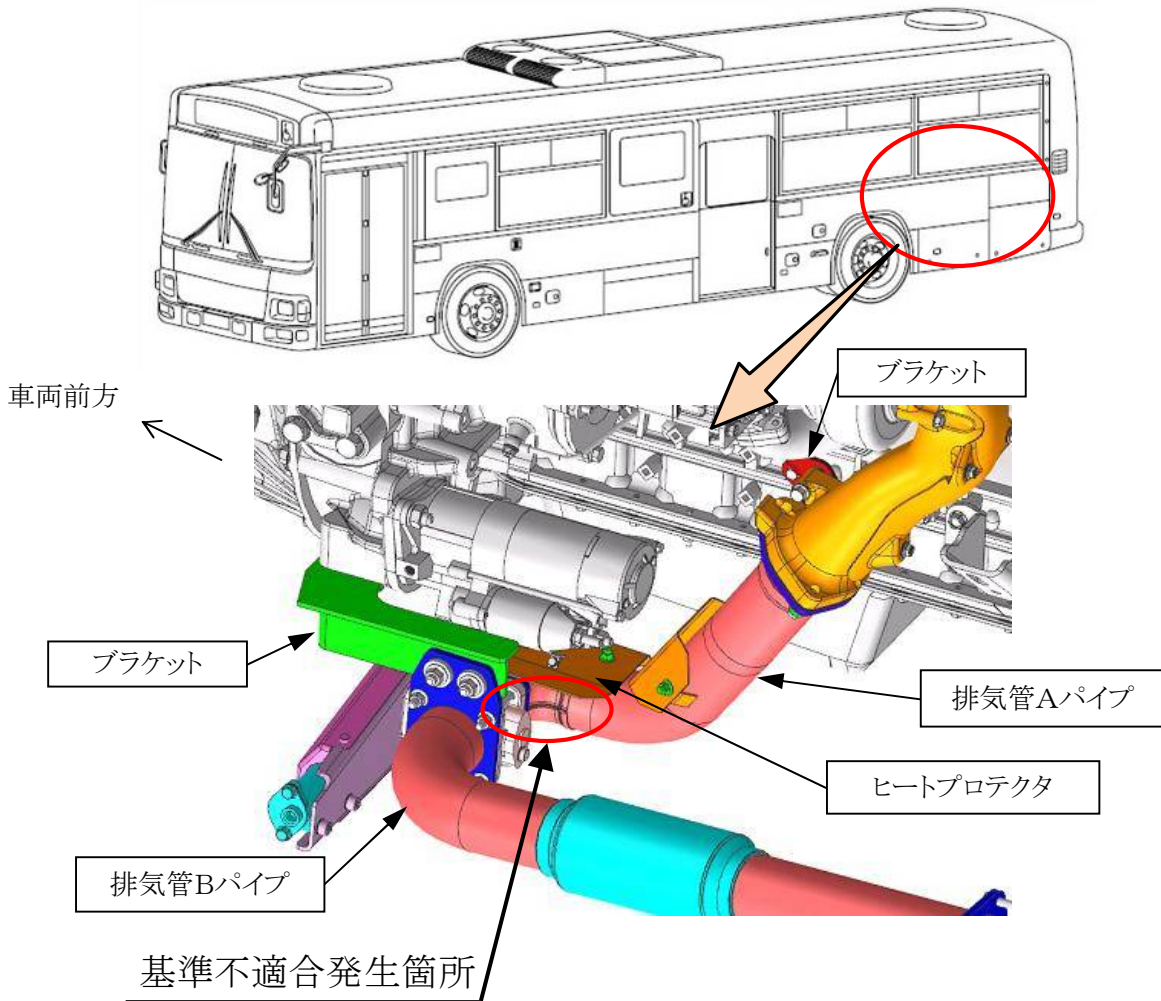
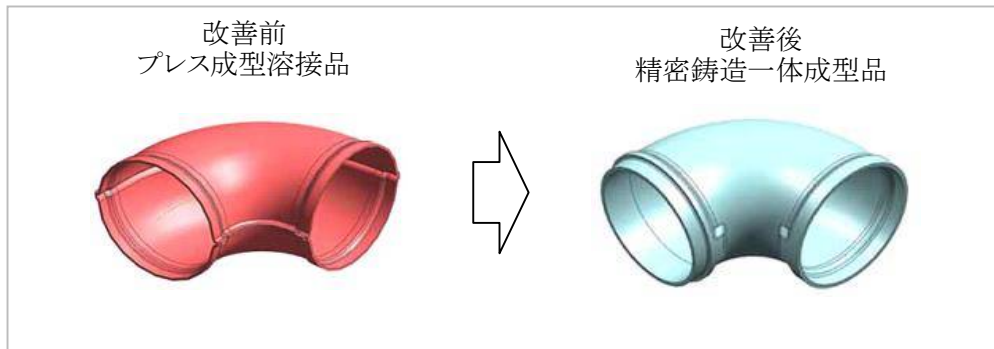
路線バスにおいて、排気管溶接部の強度が不足しているため、エンジン回転により排気管が共振して過大な応力が発生し、溶接部に亀裂が生じることがある。そのため、そのまま使用を続けると亀裂が進行し、最悪の場合、排気ガスが漏れるおそれがある。

改善の内容: 全車両、排気管および関連部品を対策品に交換する。

識別: 運転者席左側ドア開口部のシリアルナンバープレート付近に、桃色シールを貼付する。
