改善箇所説明図

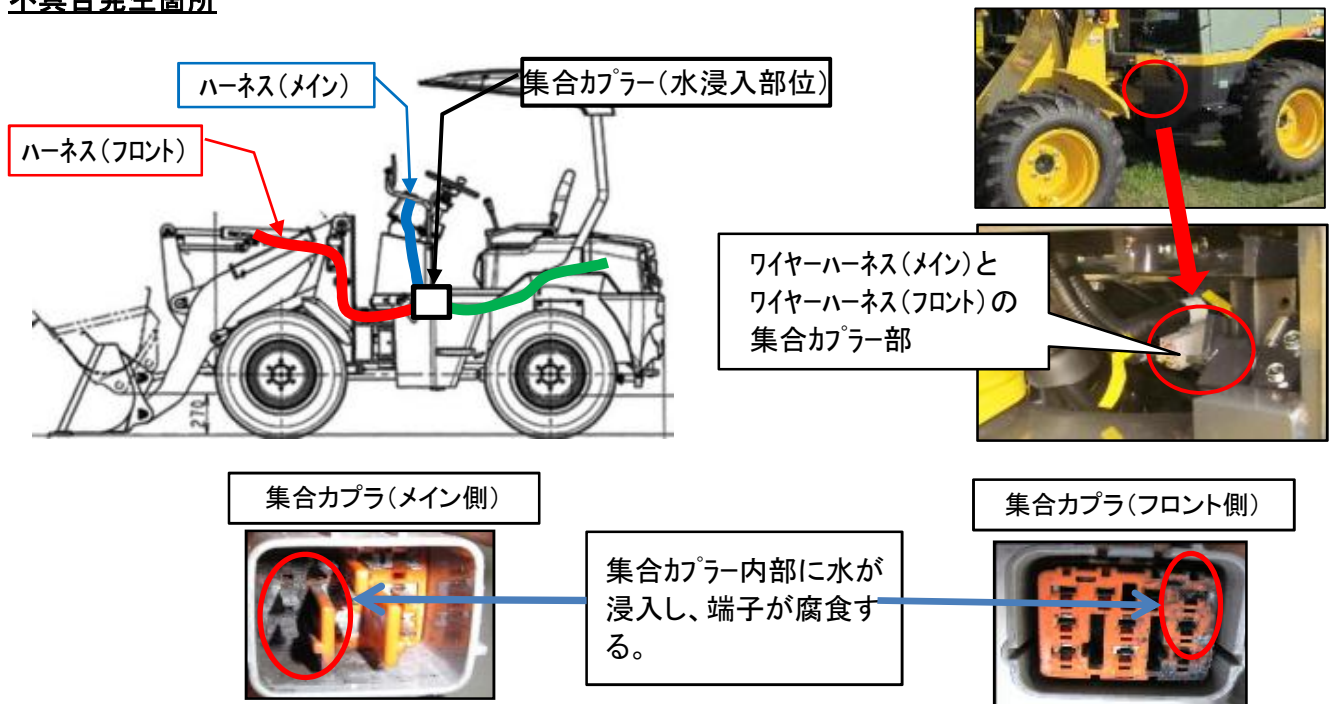
不具合発生箇所

不具合の内容

ワイヤーハーネスにおいて、前照灯のハーネス接続部、方向指示器のハーネス接続部、警音器のハーネス接続部の防水性能が不足しているため、それぞれの接続部に水が浸入し、浸入した水がワイヤーハーネス内部を伝わり集合カプラー内部に浸入することがある。そのため、集合カプラー内部が腐食し通電できなくなり、最悪の場合、前照灯、方向指示器、警音器の作動不良やエンジンを始動できなくなるおそれがある。

ハーネスを対策品に交換する。

なお、ハーネス(メイン)については、届出番号「3255」の改善措置を変更し、ハーネス(フロント)と同様の対策品に交換する。

フロントフレーム左側支柱部にステッカーNo. 3397を貼り付ける。
