## 改善箇所説明図

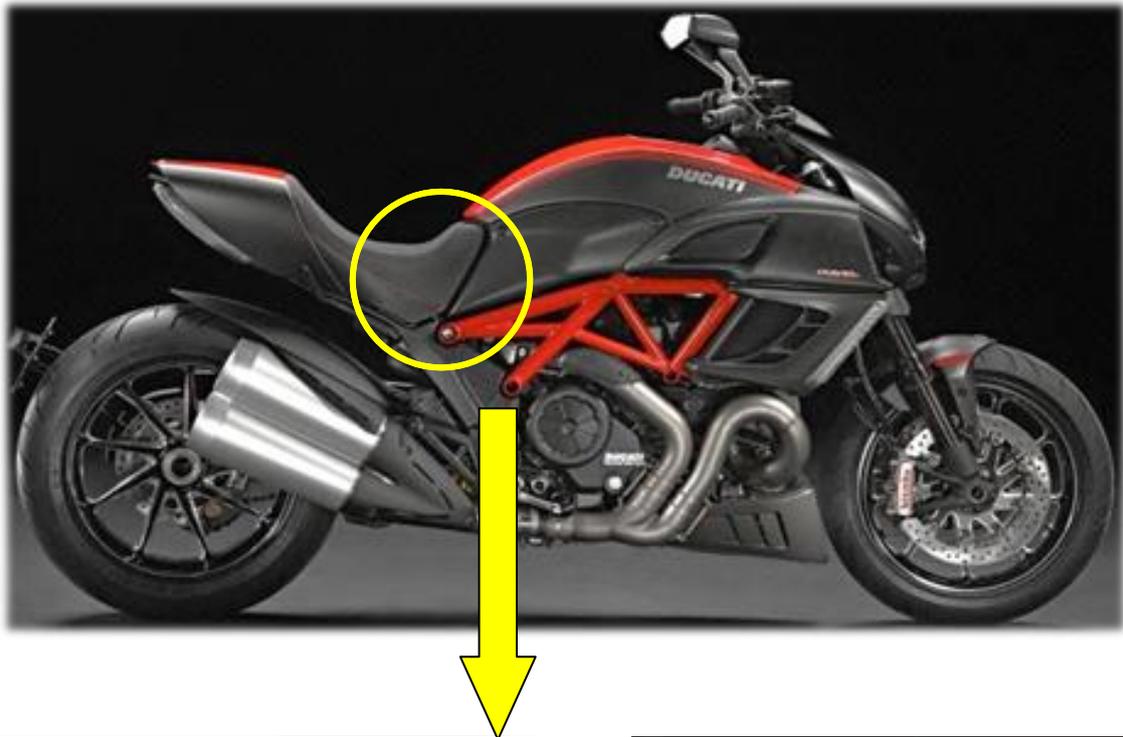
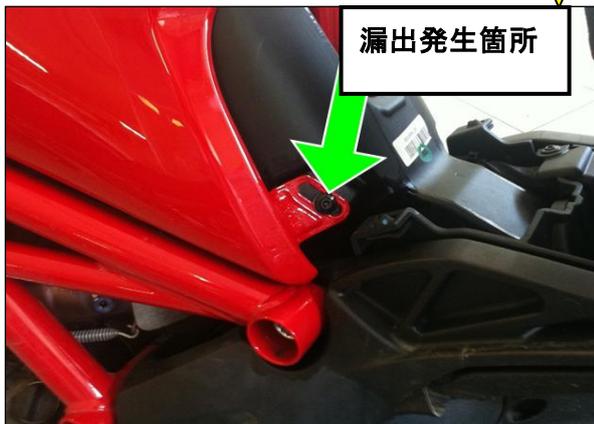
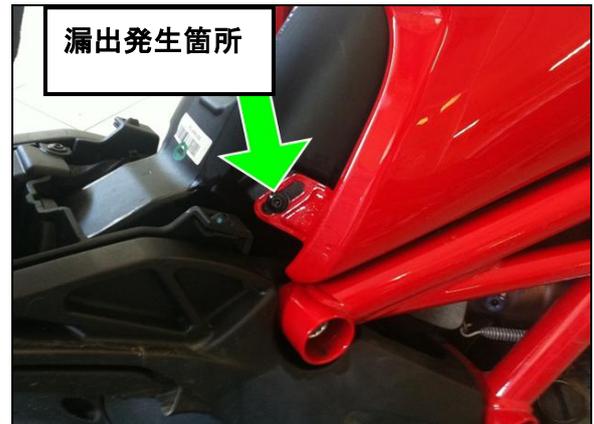
ポリエチレン製の燃料タンクにおいて、製造管理が不適切なため、成形時に巣が発生しているものなどがある。そのため、タンクから燃料が漏れるおそれがある。

全車両、燃料タンクを点検し、燃料が漏れるおそれのあるものは良品と交換する。
