改善箇所説明図

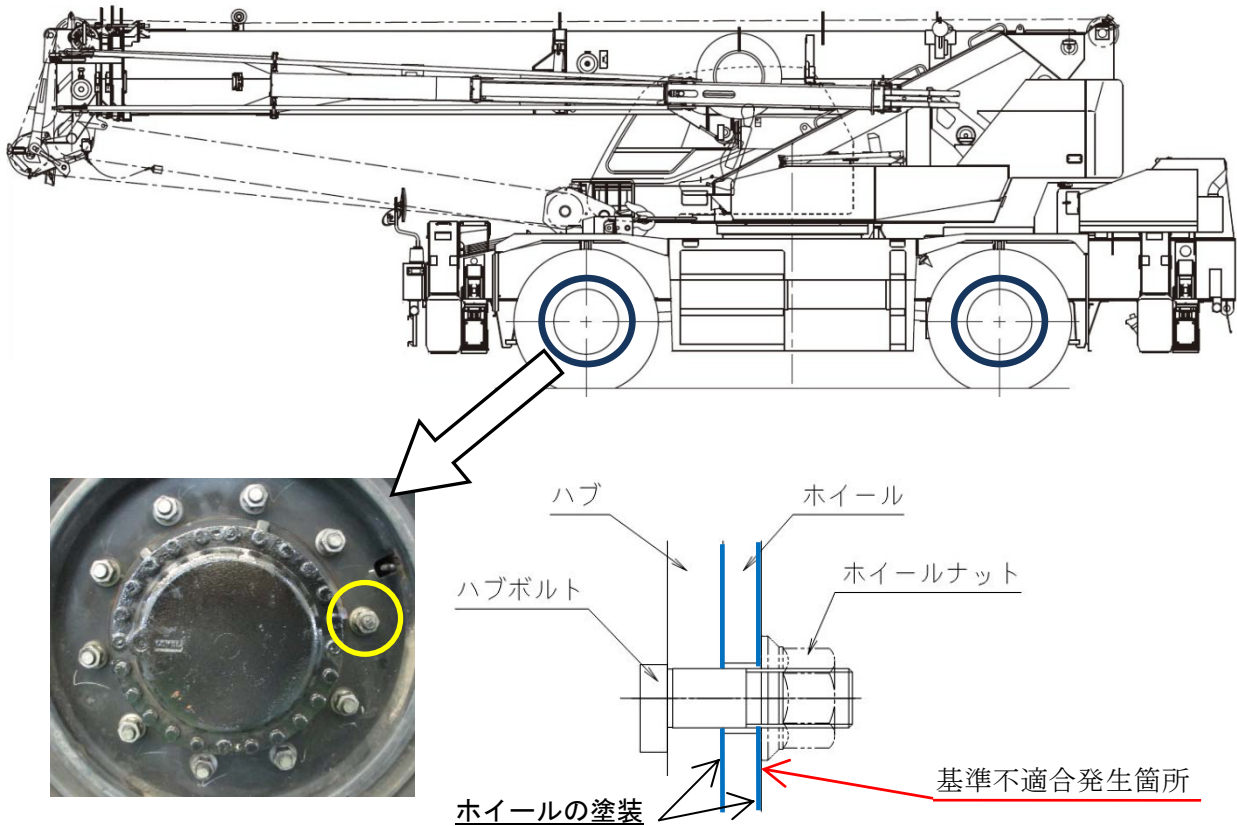
ホイール・クレーンの走行装置において、ホイールディスクの塗装厚さ及び製造時のホイールナットの締付けが不適切なものがある。そのため、そのまま使用を続けると、走行中の振動等によりナットが緩むおそれがある。

全車両、ホイールナットを点検し、締付けトルクの低いものは増し締めを行うとともに、使用者に対し適正な定期点検を実施するように周知を行う。

識別：ホイールナットの点検結果をメンテナンスノート(点検記録簿)に記録する。
