改善箇所説明図②

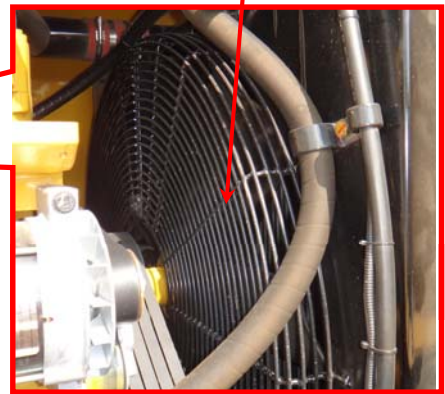
原動機(冷却ファン)
ブレード破損発生箇所

②ラジエーター冷却ファンのブレードの設計が不適切なため、ファンが共振することがある。そのため、そのままの状態で使用していると、共振によりファンが破損し、冷却不良でエンジンが破損に至るおそれがある。

全車両、冷却ファンを対策品に交換する。
