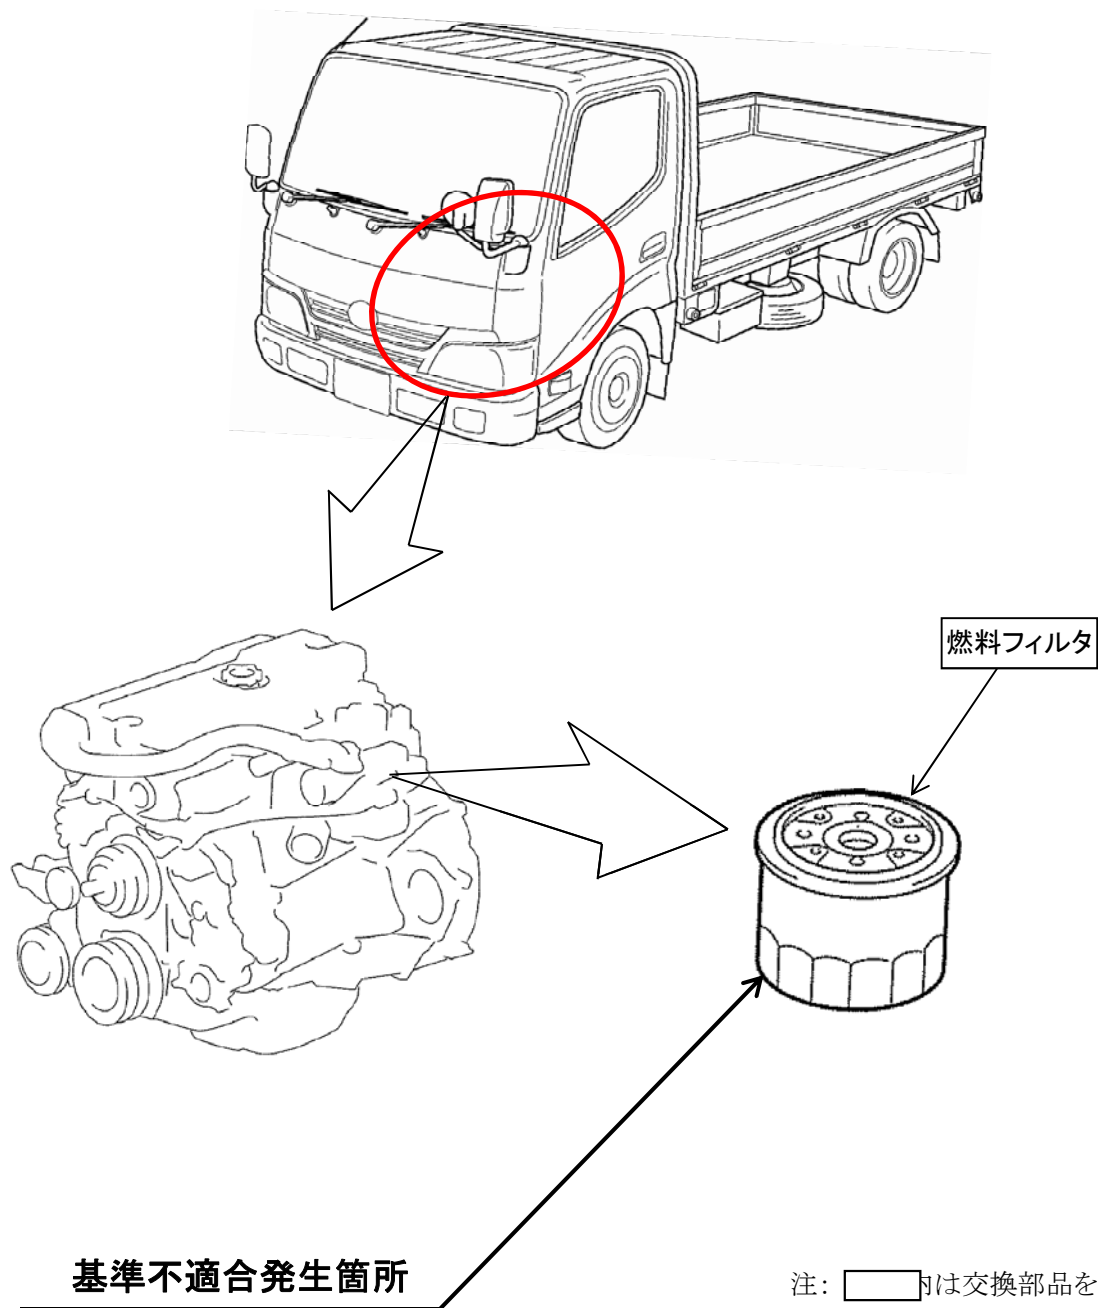
改善箇所説明図①

ディーゼル車の燃料装置において、原動機に取り付けられている燃料フィルタの強度が不足しているため、頻繁に原動機の始動、停止を行うと燃料圧力の変動により、燃料フィルタのケースに亀裂が入るものがある。そのため、そのままの状態で使用を続けると、亀裂が進行してフィルタケースが破損して、最悪の場合、燃料が漏れるおそれがある。

全車両、当該燃料フィルタを対策品に交換する。

識別:改善済車両には車台番号打刻位置の下側に黄色ペイントを塗布する。

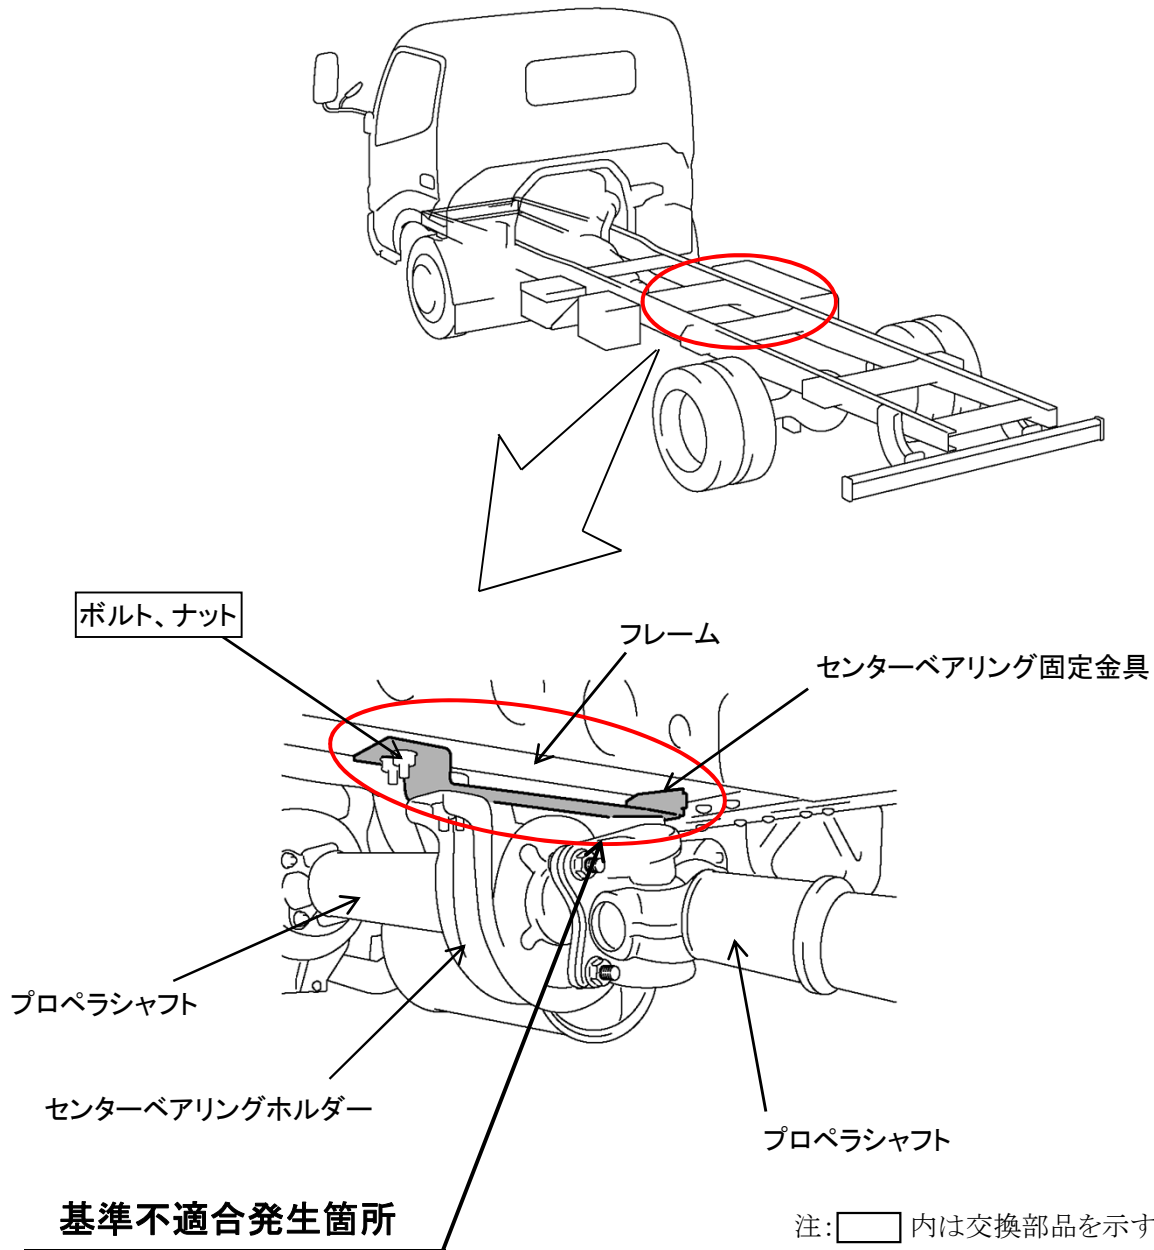
改善箇所説明図②

動力伝達装置において、センターベアリング固定金具をフレームに固定するボルトの締め付けトルク並びに締め付け作業が不適切なため、走行中の振動等により、ボルトが緩むものがある。そのため、そのままの状態で使用を続けると、緩みが進行して、最悪の場合、固定金具がフレームから外れてプロペラシャフトが脱落して走行不能となるおそれがある。

全車両、当該ボルトとナットを対策品に交換し、適正トルクで締め付ける。

識別:改善済車両には車台番号打刻位置の下側に黄色ペイントを塗布する。
