改善箇所説明図

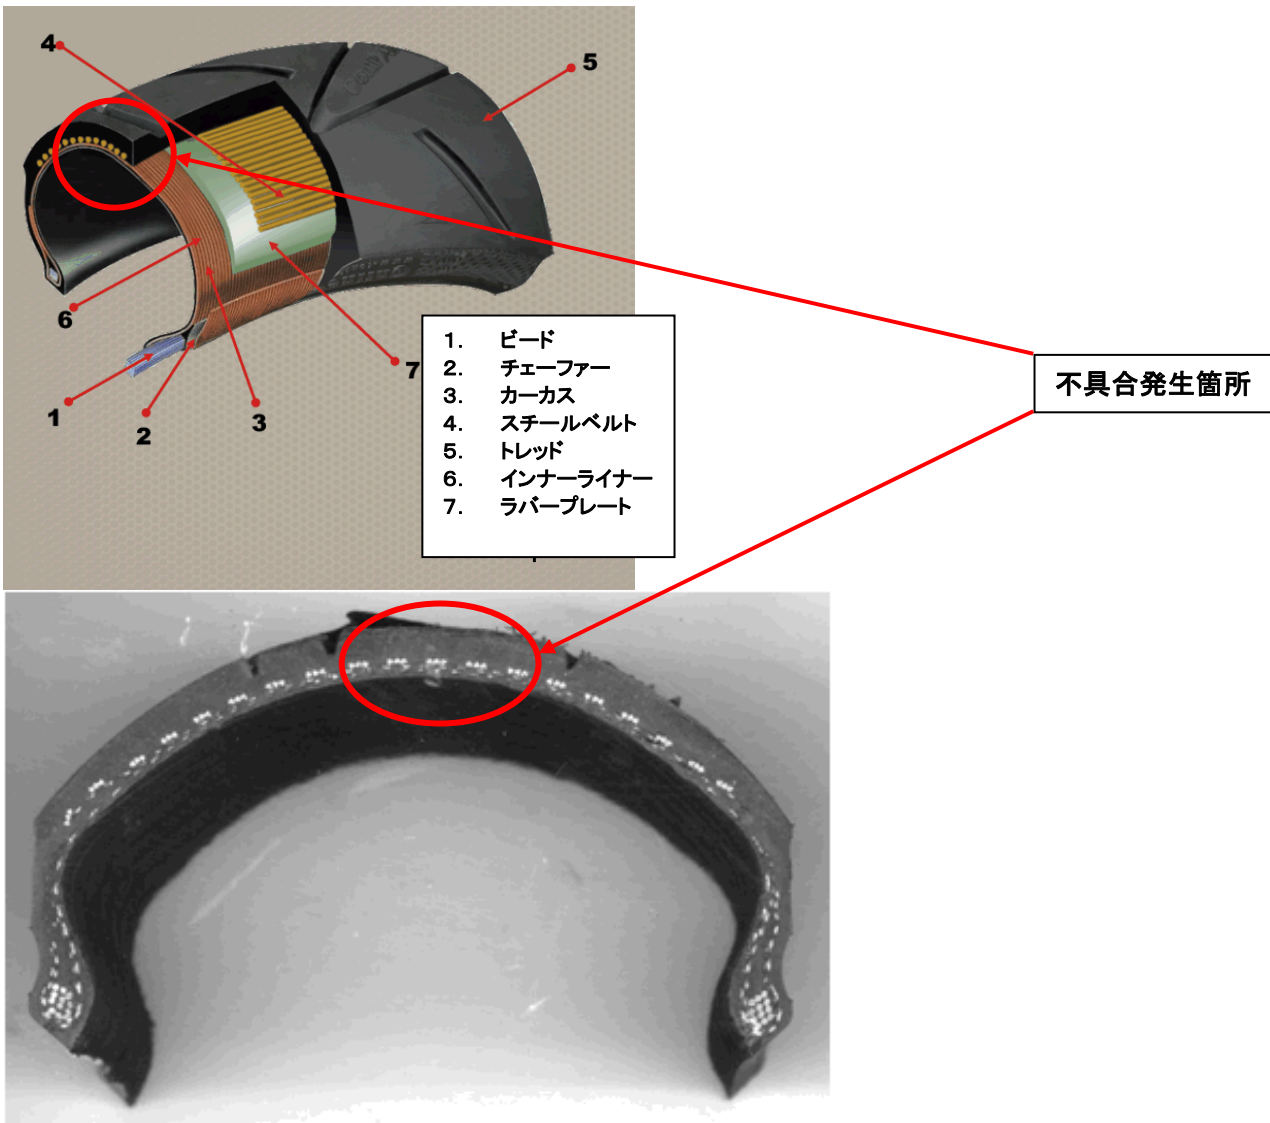
不具合発生箇所

スチールベルト層の構造設計が不適切なため、走行中の衝撃等によりスチールベルトコード付近に局部的に剥離が発生するものがある。そのため、そのままの状態で使用を続けると剥離が拡がりタイヤが変形して、最悪の場合、エア漏れに至るおそれがある。

全タイヤ、代替品のタイヤと交換する。

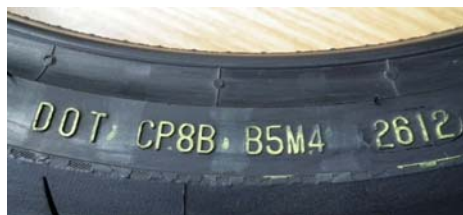
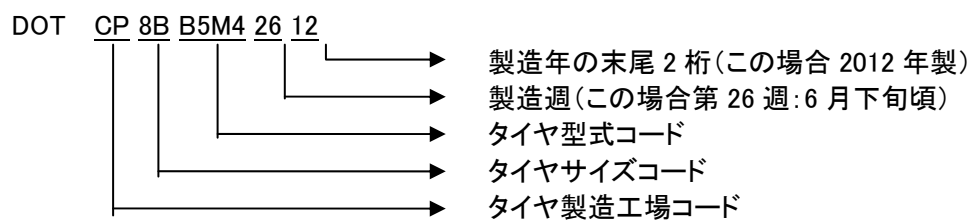
リコール対象タイヤの識別方法

タイヤ側面に刻印されている製造週コードにより、対象タイヤの製造年週が判別できます。

例: DOT CP8B B5M4 2612
