改善箇所説明図

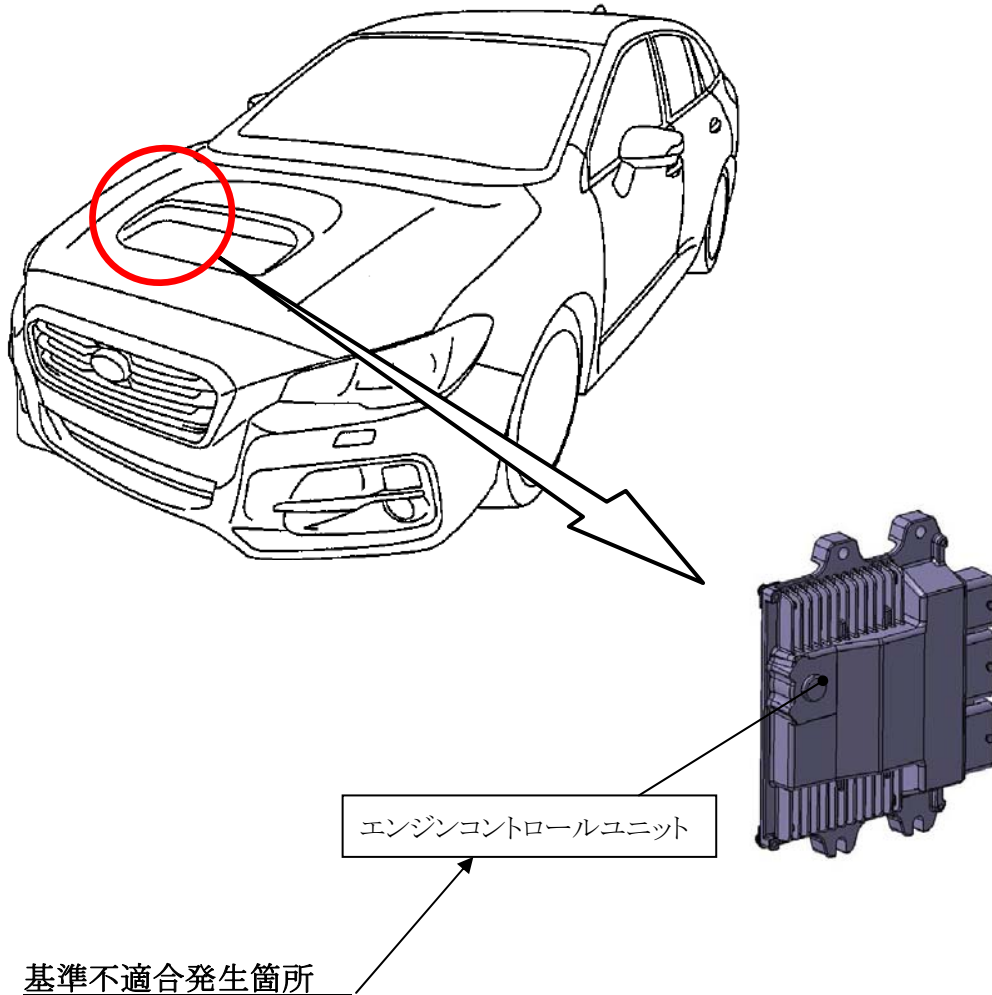
エンジンコントロールユニットのプログラムが不適切なため、触媒劣化診断が適正に実施されない場合がある。そのため、触媒が劣化しても警告灯が点灯しないおそれがある。

全車両、エンジンコントロールユニットの制御プログラムを書き換える。また、点検を行い異常が認められた場合は、触媒部分の排気管を良品に交換する。
