## 改善箇所説明図

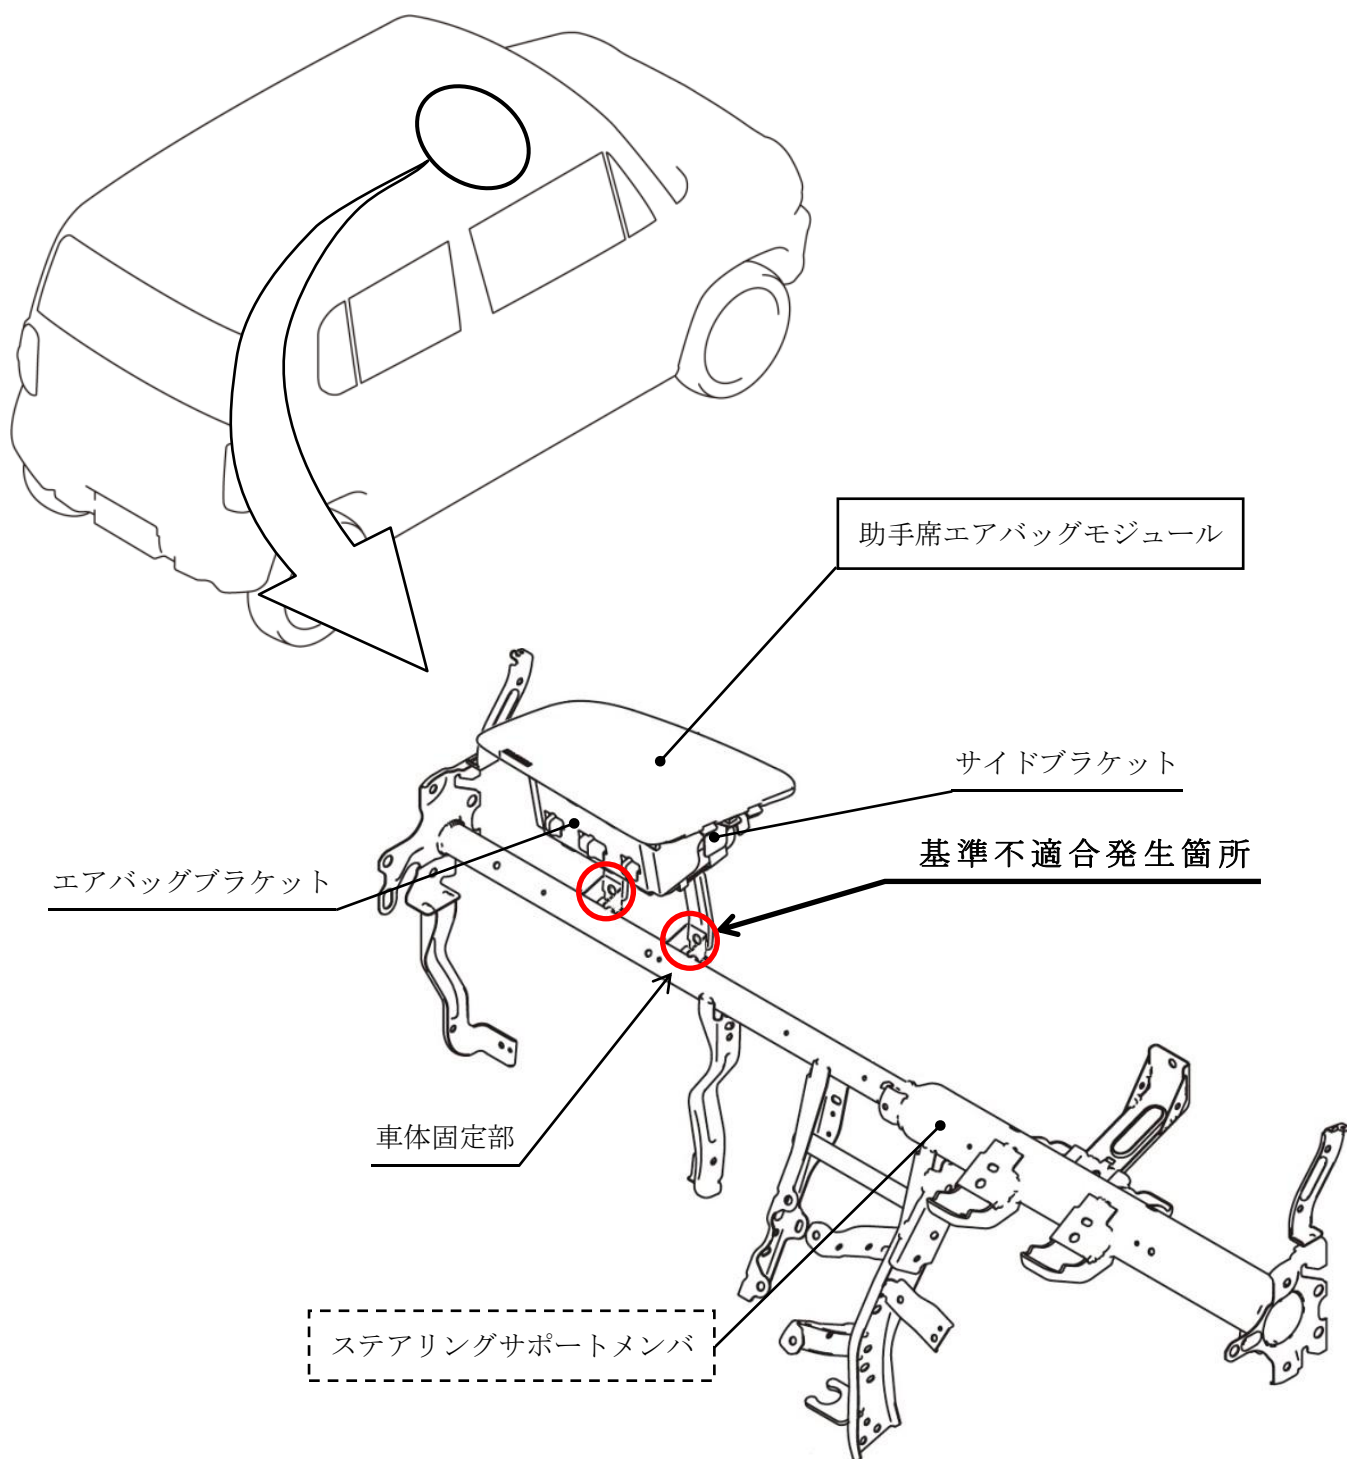
助手席用エアバッグブラケットの溶接が不適切なため、当該溶接部が剥れるものがある。そのまま使用を続けるとエアバッグブラケットの車体固定部に過大な力が加わり、最悪の場合、車体固定部が破損し、衝突時にエアバッグが正常に展開しないおそれがある。

全車両、エアバッグブラケットの製造番号を確認し、該当するものは助手席エアバッグモジュールを良品に交換する。また、エアバッグブラケットのサイドブラケットが剥離しているものについては、ステアリングサポートメンバを新品に交換する。

識別：ID プレートに青色のシールを貼付する。
