不具合箇所説明図

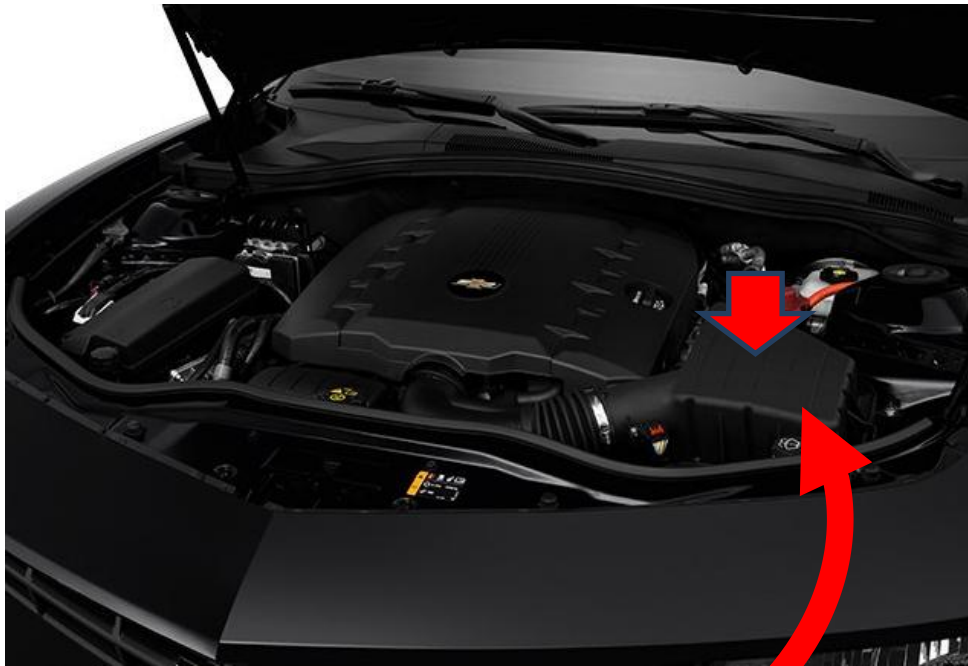
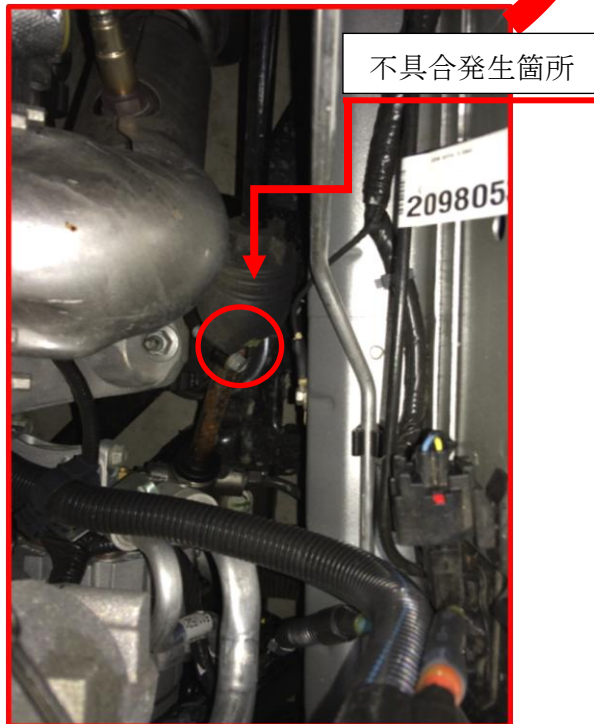
ステアリングシステムにおいて、インターミディエイトシャフトのピニオンボルトの締めつけが不適切なものがある。そのため、最悪の場合、当該ボルトが外れ、ステアリング操作に支障をきたすおそれがある。

当該ボルトを点検し、緩みがある場合には適切に締めつけする。
