改善箇所説明図

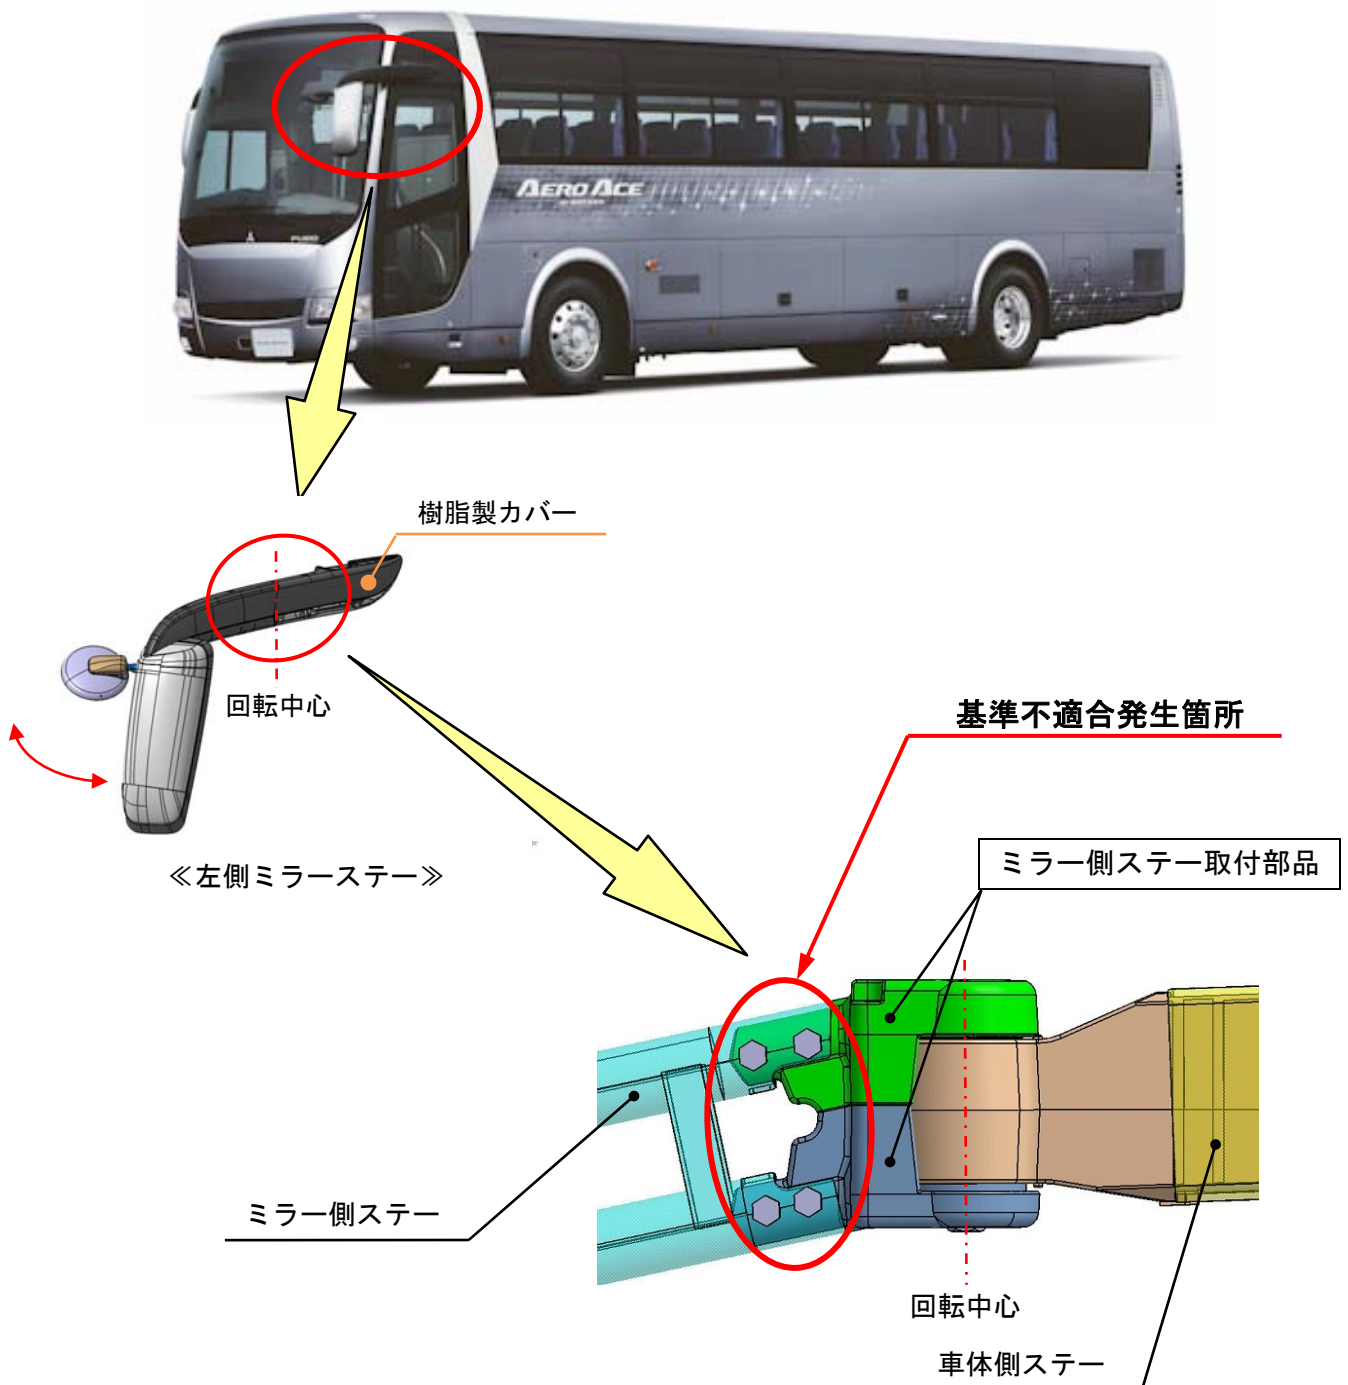
大型観光バスの手動格納式左側ミラーステーにおいて、ミラー側ステーの取付ボルトが緩み、回転部のミラー側ステー取付部に亀裂が生じるものがある。そのため、そのままの状態で使用を続けると、ミラー側ステー取付部の亀裂が進展し、最悪の場合、左側ミラーが脱落するおそれがある。

全車両、暫定措置としてミラー側ステー取付部を点検し、亀裂が生じていた場合は回転部を新品に交換する。なお、対策が決定し次第、恒久対策品と交換する。
