改善箇所説明図②

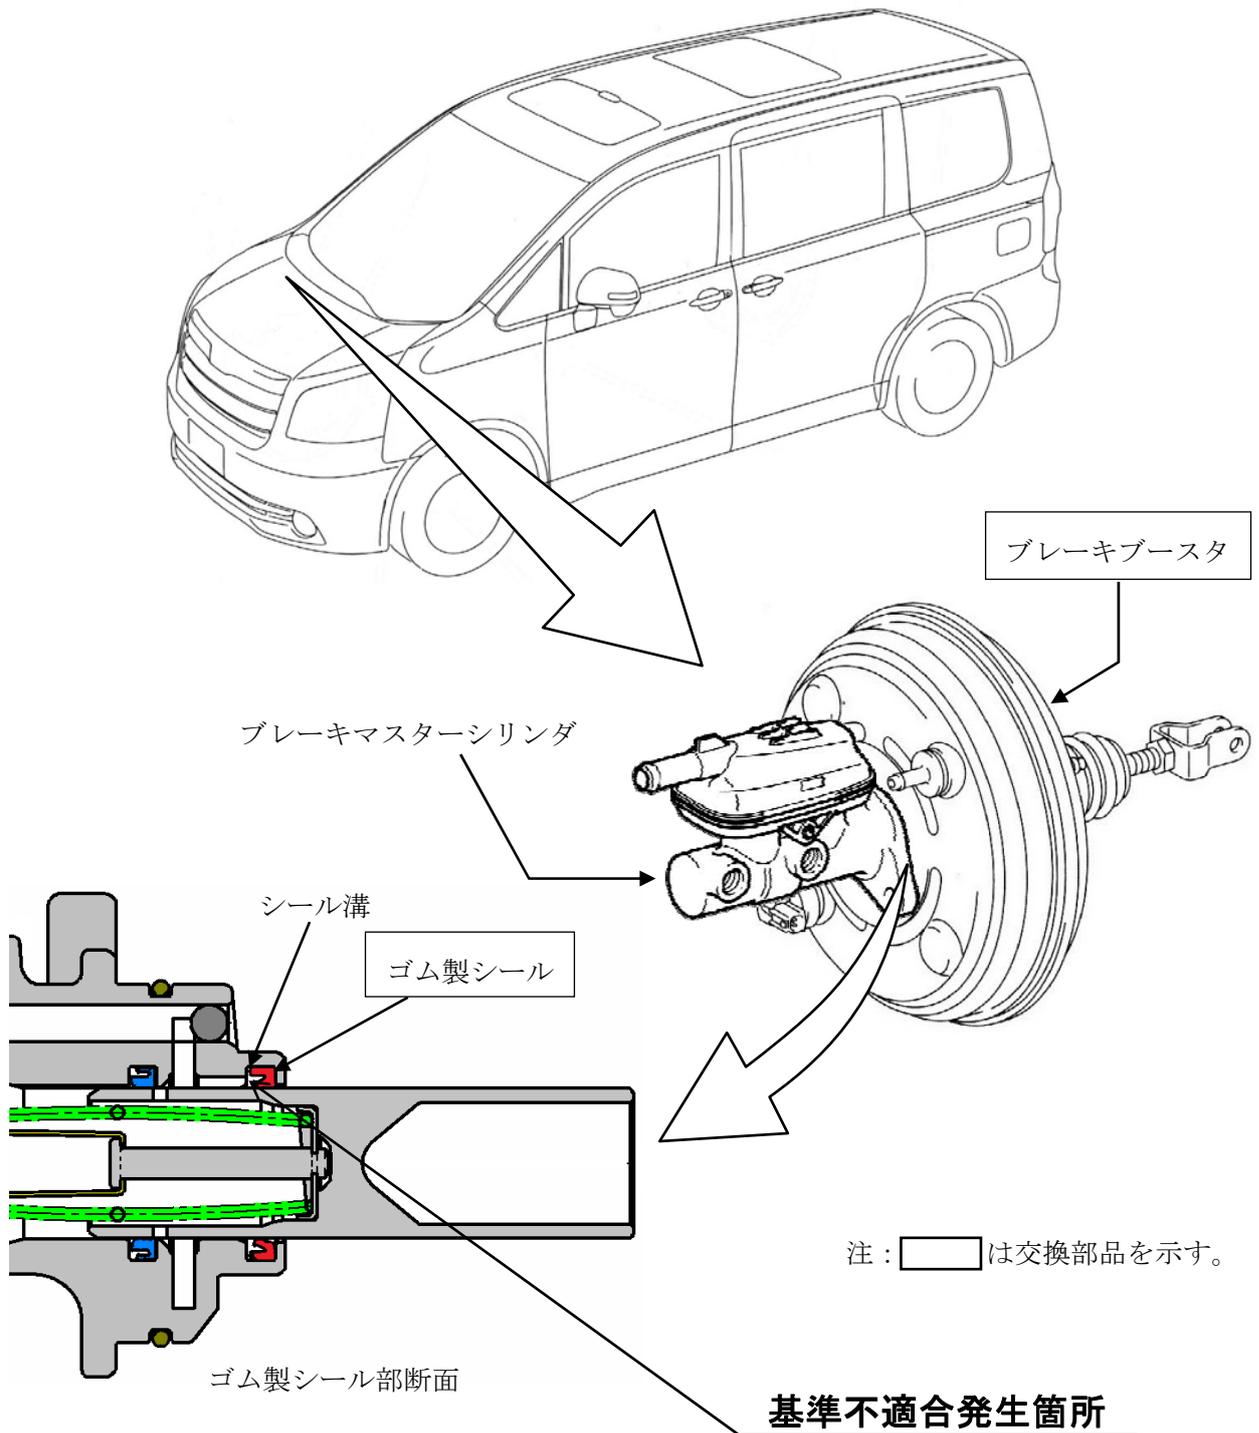
制動装置のブレーキマスターシリンダにおいて、シール溝の形状が不適切なため、ゴム製シールが当該溝に強く押し付けられた際にシールリップ部が傷付くことがある。そのため、傷を起点に亀裂が進行してブレーキ液が漏れ、警告灯が点灯し、制動力が低下するおそれがある。

全車両、ゴム製シールを対策品に交換する。なお、ブレーキ液漏れがあるものは、ブレーキブースタを新品と交換する。
