改善箇所説明図

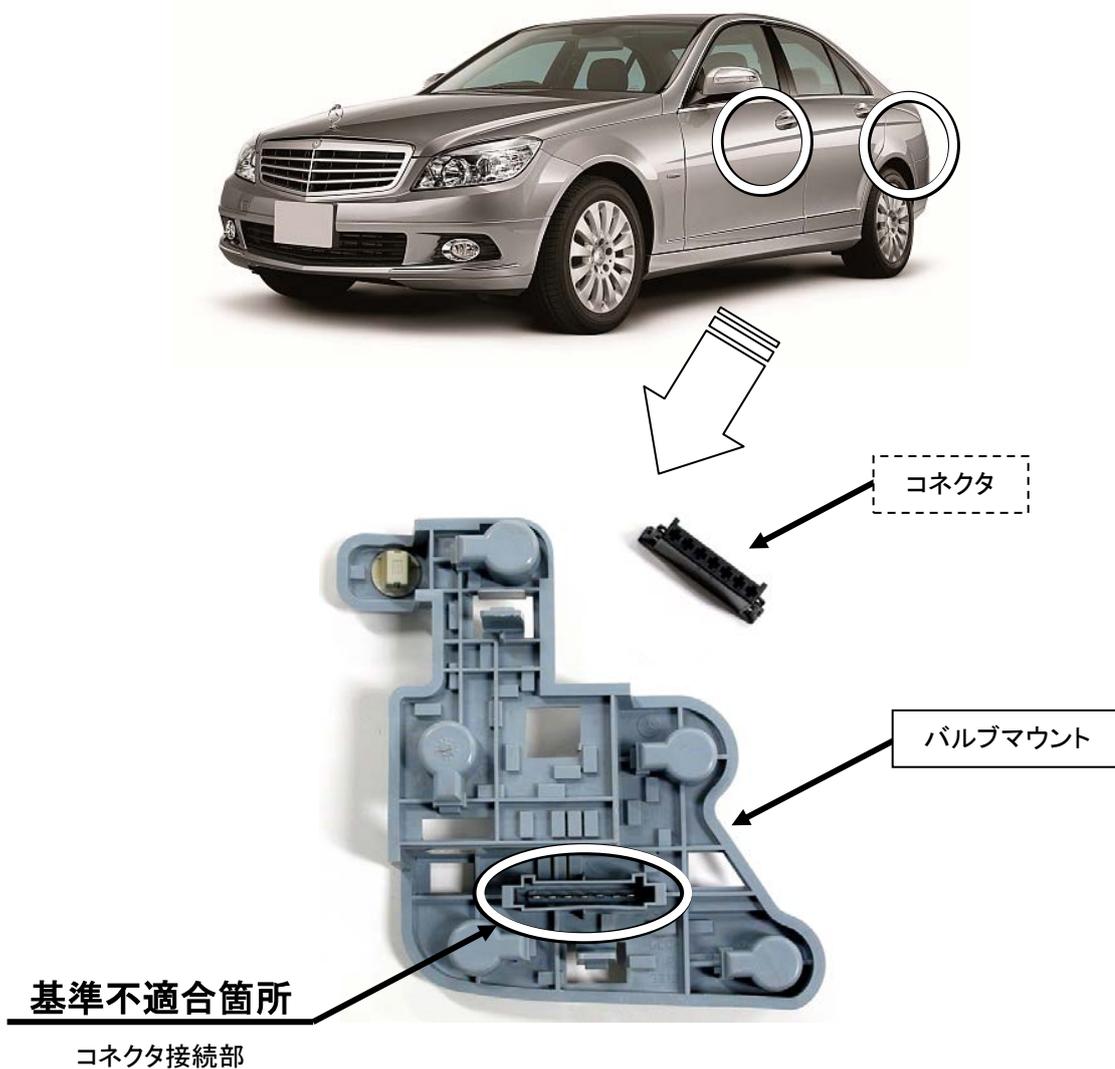
注： は、損傷がある場合に交換する部品を示す

注： は、仕様を確認して対策品でない場合に交換する部品を示す

リアコンビネーションランプにおいて、バルブマウントのコネクタ接続部の設計が不適切なため、使用過程で当該部の接触抵抗が増加して発熱するものがある。そのため、リアシグナル検知制御モジュールが抵抗増加を検知して、警告を表示するとともに、側方灯、尾灯、後部霧灯、駐車灯、制動灯、後退灯及び方向指示器の一部、または複数が不灯になるおそれや発熱によりコネクタ接続部が溶損するおそれがある。

全車両、バルブマウントの仕様を確認して対策品に交換する。また、コネクタを点検し、溶損しているものは新品に交換する。
