改善箇所説明図

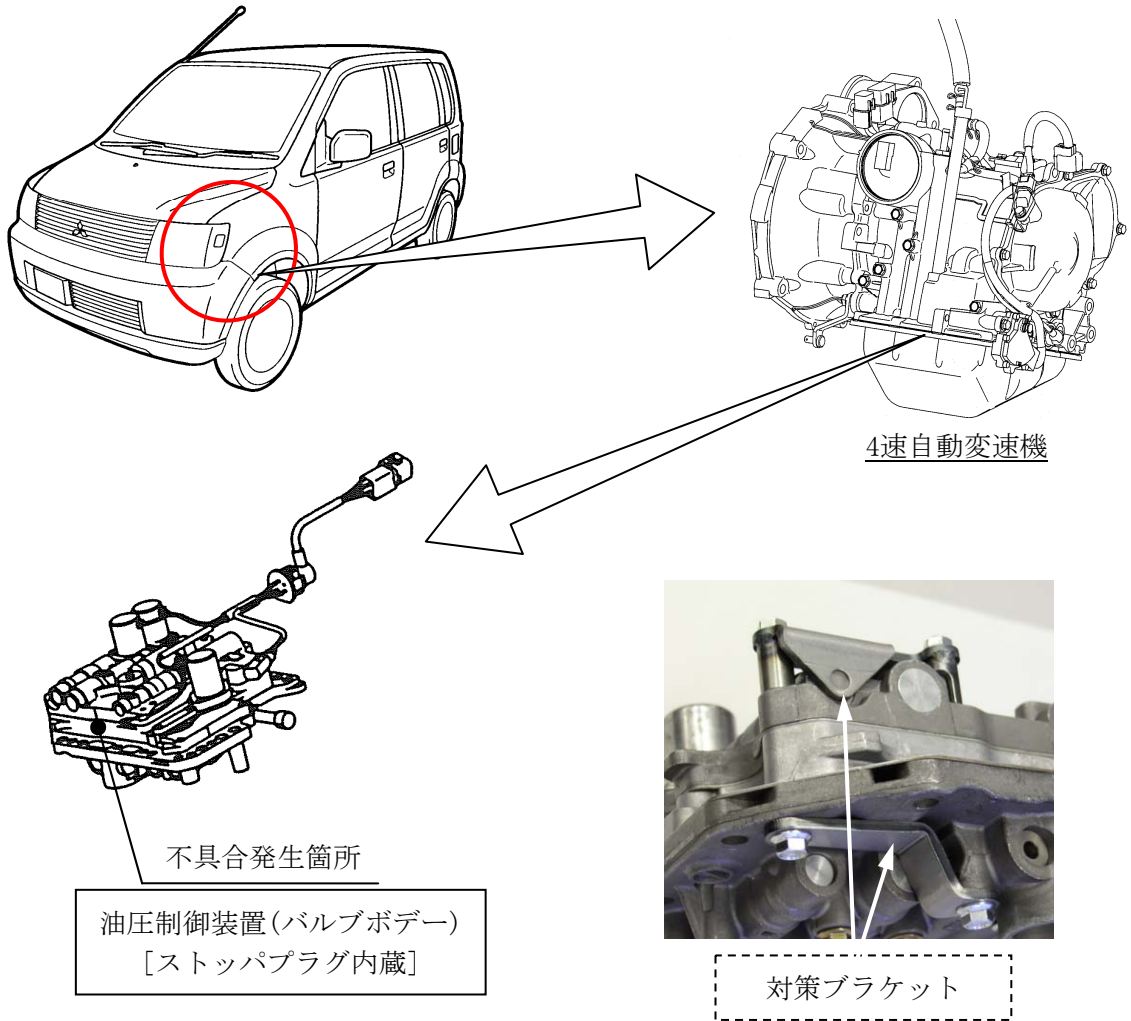
4速自動変速機の油圧制御装置(バルブボデー)において、ストッパプラグの材質が不適切なため、高速走行や登坂走行等の高油温時の変速動作により、当該ストッパプラグが破損する場合があります。そのため、適正な油圧が保てず、変速ショックや変速不良が発生し、後退不能となるおそれがある。

注：図中の [-----] 内は、ストッパプラグが破損していない場合の追加部品を示す。
図中の [] 内は、ストッパプラグが破損している場合の交換部品を示す。

全車両、バルブボデーを点検し、ストッパプラグが対策前品で破損していない場合は、対策ブラケットを追加する。ストッパプラグが破損している場合は、バルブボデーを対策品と交換する。

識別：助手席側ドアのローワーヒンジにあるピン頭部に白または黄色のペイントを塗布する。
