# 不具合箇所説明図

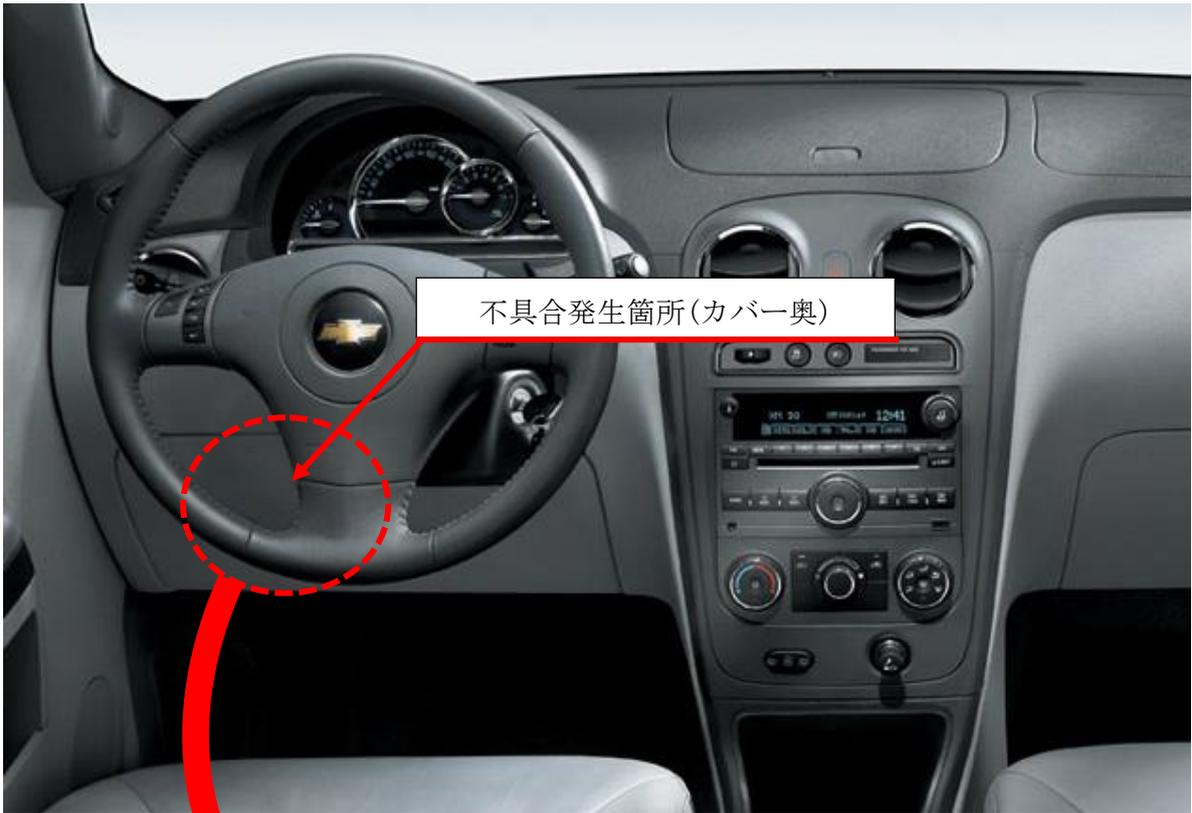
かじ取り装置において、パワーステアリングモーター周辺部に使用しているグリスが不適切なため、作動熱等により変性することがある。変性したグリスがコミューター部に流れ出すと、コミューター部でショートが発生して警告表示及び警告音とともにパワーステアリングが停止するため、ステアリング操作に支障をきたすおそれがある。

全車両、パワーステアリングモーターを対策品に交換する。

左ストラット部分に白色ペイントを塗布する。
