改善箇所説明図

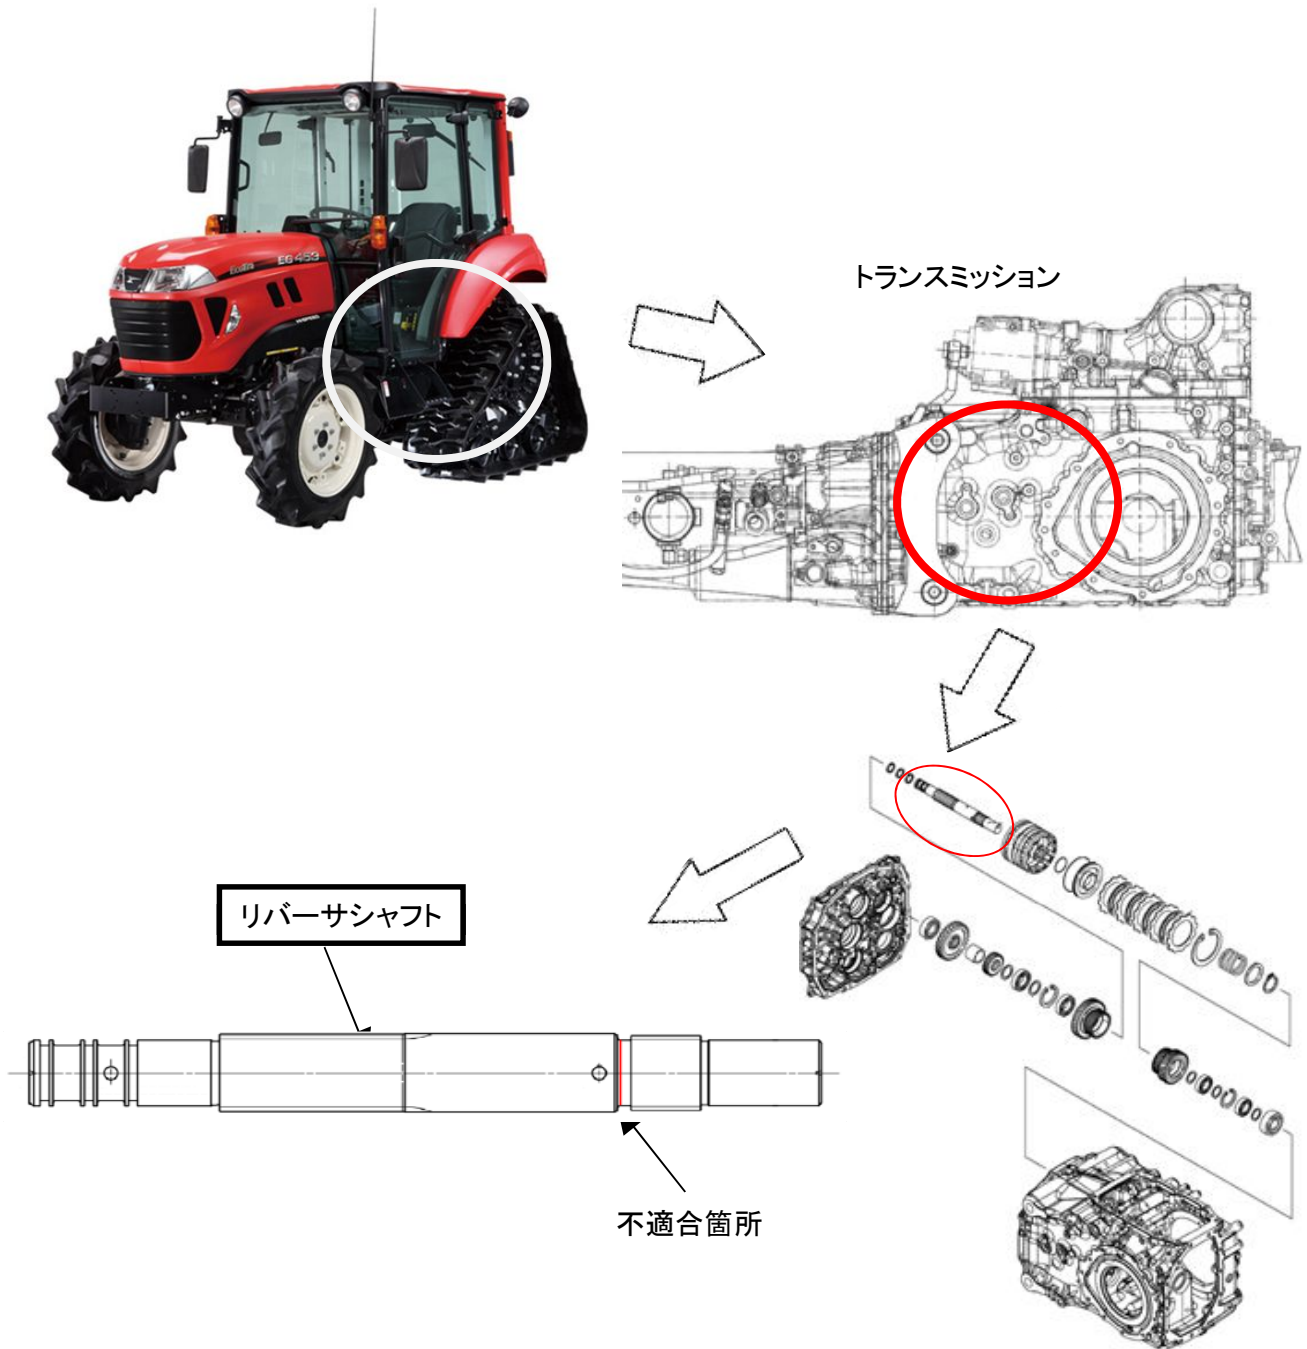
不具合発生箇所

後輪クローラ仕様の農耕トラクタの動力伝達装置において、リバーサシャフトの強度が不足しているため、重牽引作業時にリバーサシャフトに亀裂が発生することがある。そのため、そのままの状態で使用を続けると亀裂が進行し、最悪の場合、リバーサシャフトが折損して走行不能となるおそれがある。

全車両、リバーサシャフトを対策品に交換する。

は、交換部品を示す。

シャーシフレームとミッションを締結する右側面下側ボルトに白色のペイントを塗布する。
