改善箇所説明図

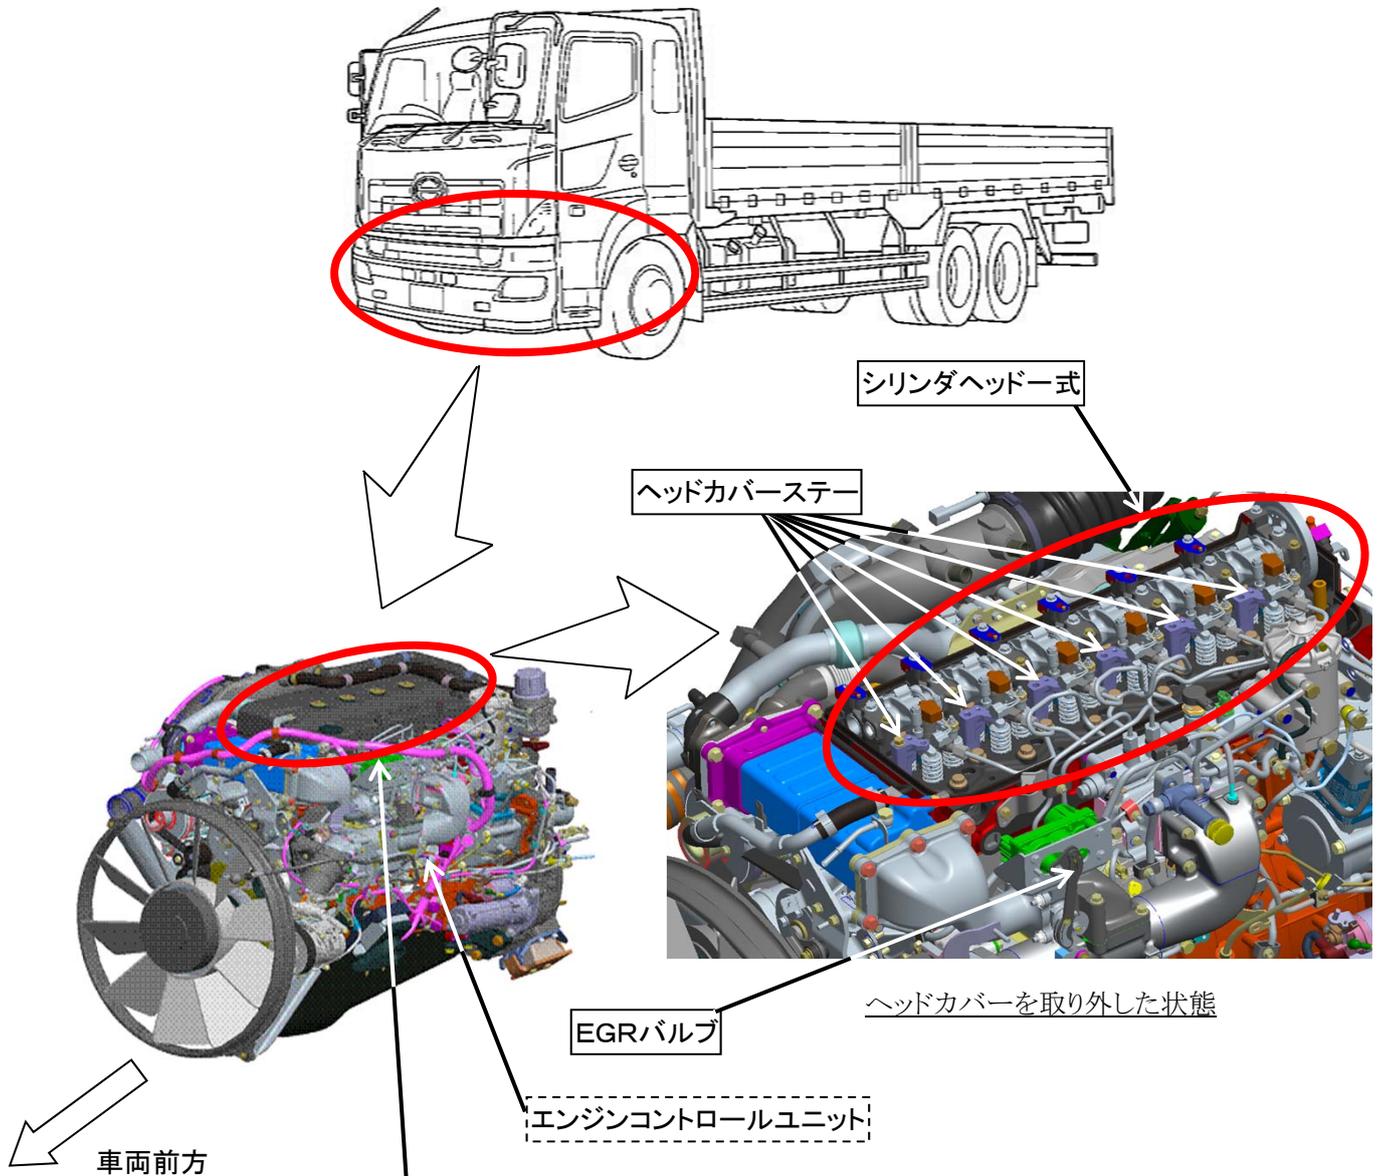
基準不適合発生箇所

大型トラックにおいて、エンジン制御プログラムと排気ガス再循環 (EGR) バルブの設定が不適切なため、DPR (排出ガス浄化装置) の手動再生が頻繁に中断された場合に、ポスト噴射による燃料がEGRクーラに廻り込み、カーボンデポジットが生成されて吸気バルブに付着し、そのままの状態では長時間駐車されるとカーボンデポジットの粘度が増加することがある。そのため、エンジン始動した際、吸気バルブが摺動不良となり、最悪の場合、バルブが折損し、異音が発生するとともにエンジンが停止するおそれがある。

全車両、エンジン制御プログラムを書き換えるとともに、EGRバルブを対策品に交換する。
また、ヘッドカバーステーを形状変更品に交換する。更に、部品交換作業後の点検で吸気バルブから異音が出ている場合は、シリンダヘッドー式を交換する。

識別： インテークパイプに白色ペイントを塗布する。
