改善箇所説明図①

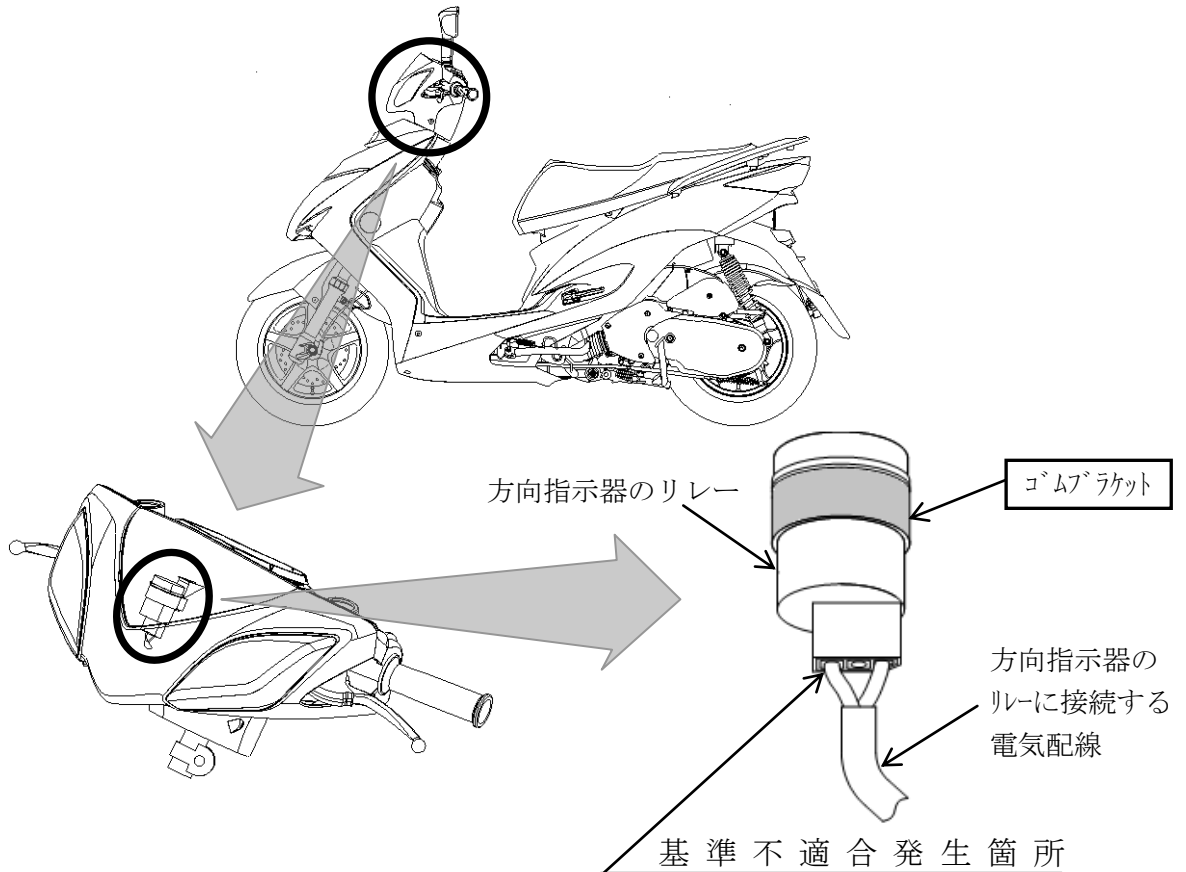
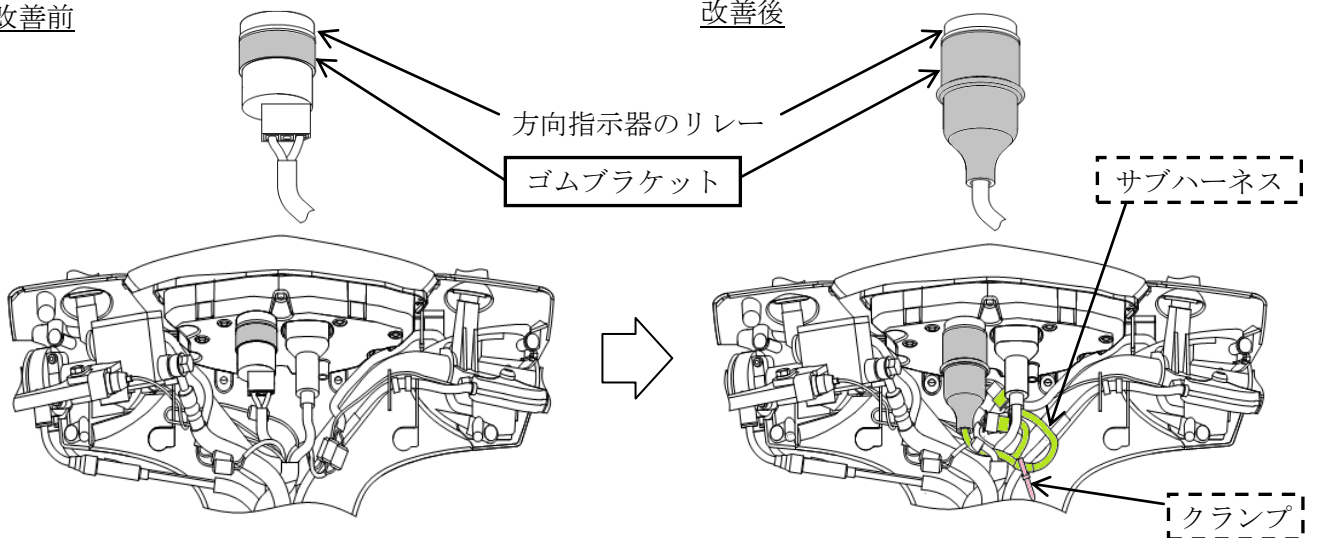
方向指示器のリレーの固定方法が不適切なため、当該リレーに接続する電気配線が走行中の振動により屈曲することがある。そのため、そのまま使用を続けると、当該電気配線が屈曲を繰り返すことで断線し、方向指示器が不灯となるおそれがある。

改善の内容：全車両、方向指示器のリレーを取り付けるゴムブラケットを対策品へ変更する。

また、電気配線に対策用のサブハーネスを取り付けるとともに、クランプを追加し電気配線を固定する。

識別：サイドスタンド取り付け部付近に白ペイントを塗布する。

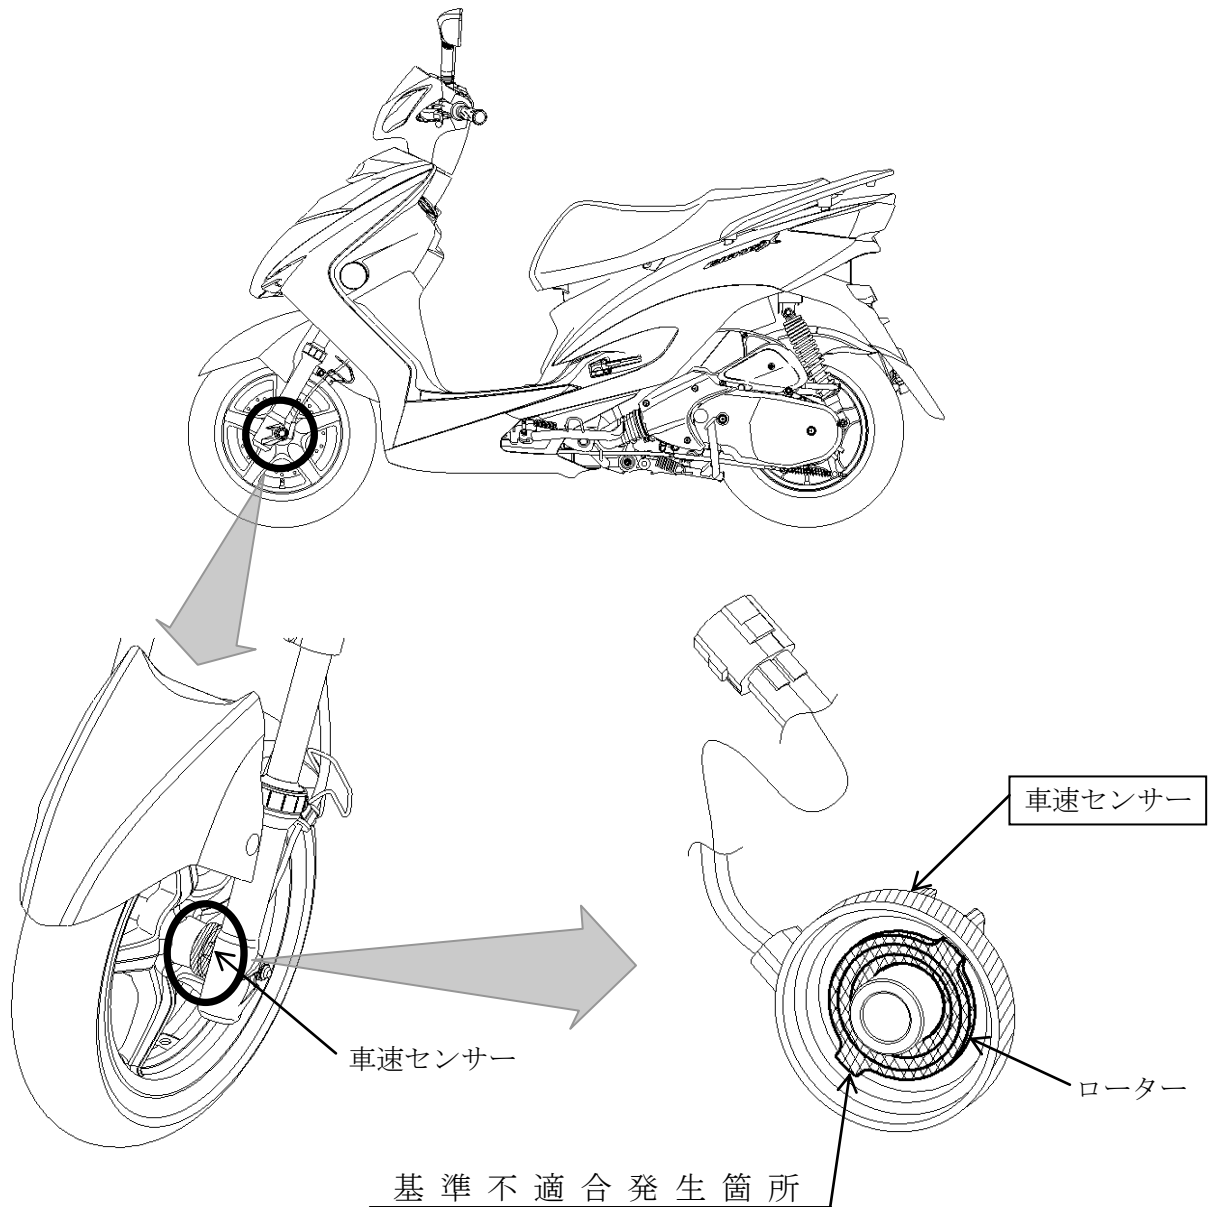
改善箇所説明図②

前輪車軸部に装着されている車速センサーの構造が不適切なため、走行時にローターが傾くことにより内径摺動部の潤滑用グリスが押し出され、不足することがある。そのため、ローターが回転するときの摺動抵抗が増大し、ローター爪部に過大な負荷がかかり、そのまま使用を続けると、最悪の場合、ローター爪部が破損し速度計が作動しなくなるおそれがある。

改善の内容：全車両、車速センサーを対策品に交換する。

識別：サイドスタンド取り付け部付近に白ペイントを塗布する。

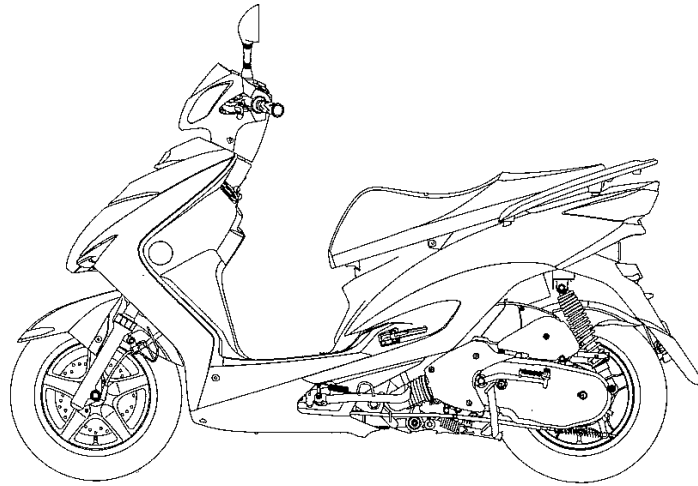
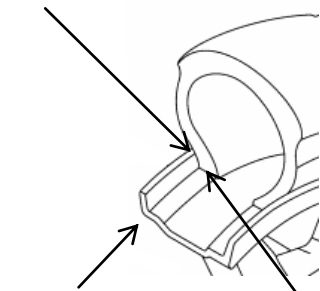
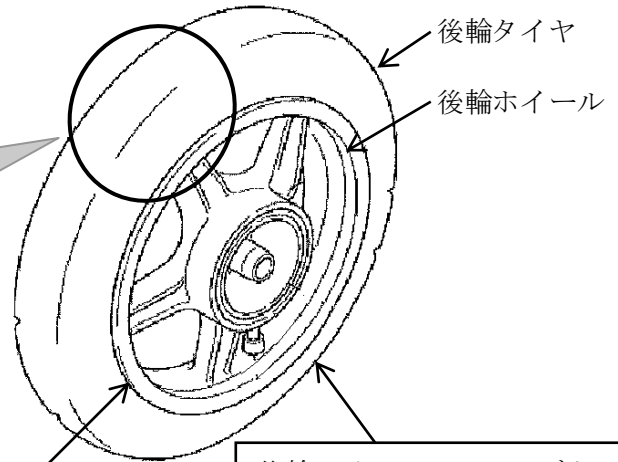
改善箇所説明図③

後輪ホイールにおいて、製造時のリム部の仕上げ加工が不適切なものがある。そのため、タイヤとの密着性が悪く、リム部とタイヤビード部の間から空気が漏れ、最悪の場合、走行安定性を損ない転倒するおそれがある。

改善の内容：全車両、後輪ホイールアッセンブリを対策品と交換する。但し、改善措置用部品の準備に時間を要することから、部品の供給ができるまでの暫定措置として、後輪タイヤのビード部に空気漏れ防止剤を塗布し、部品の準備ができ次第、対策品と交換する。

識別：クランクケースのリヤクッション取付部付近に白ペイントを塗布する。
