# 改善箇所説明図

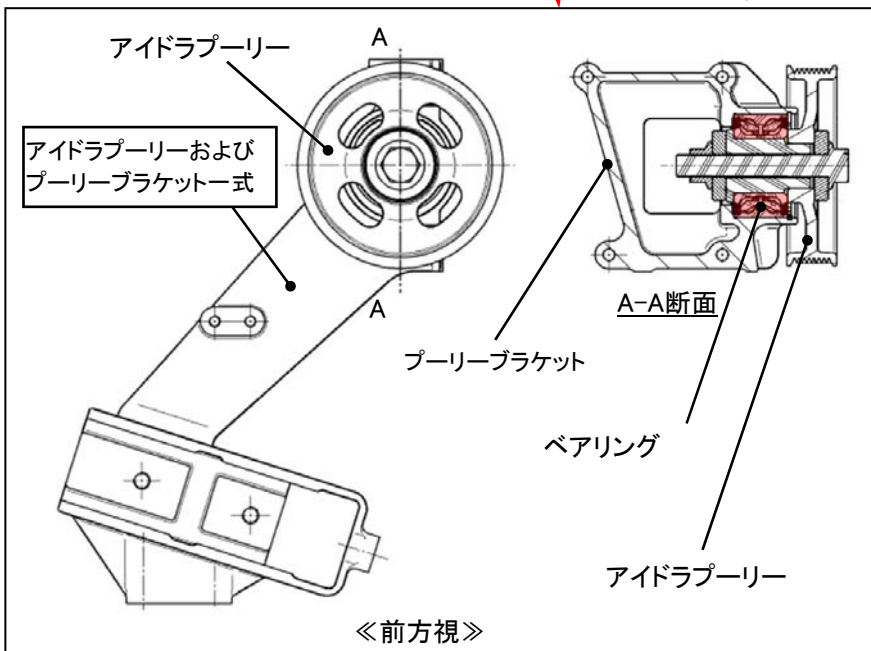
## 基準不適合発生箇所

大型バスのファンベルト用アイドラプーリーベアリング部の製造指示が不適切なため、製造時にベアリングが変形して組み付けられることがある。そのため、そのままの状態で使用を続けると、ベアリングに異音や焼付きが発生し、最悪の場合、ファンベルトが切れてオーバーヒートに至るおそれがある。

全車両、アイドラプーリーおよびプーリーブラケット一式を対策品に交換する。

注：  は交換の対象になる部品を示す。
