改善箇所説明図

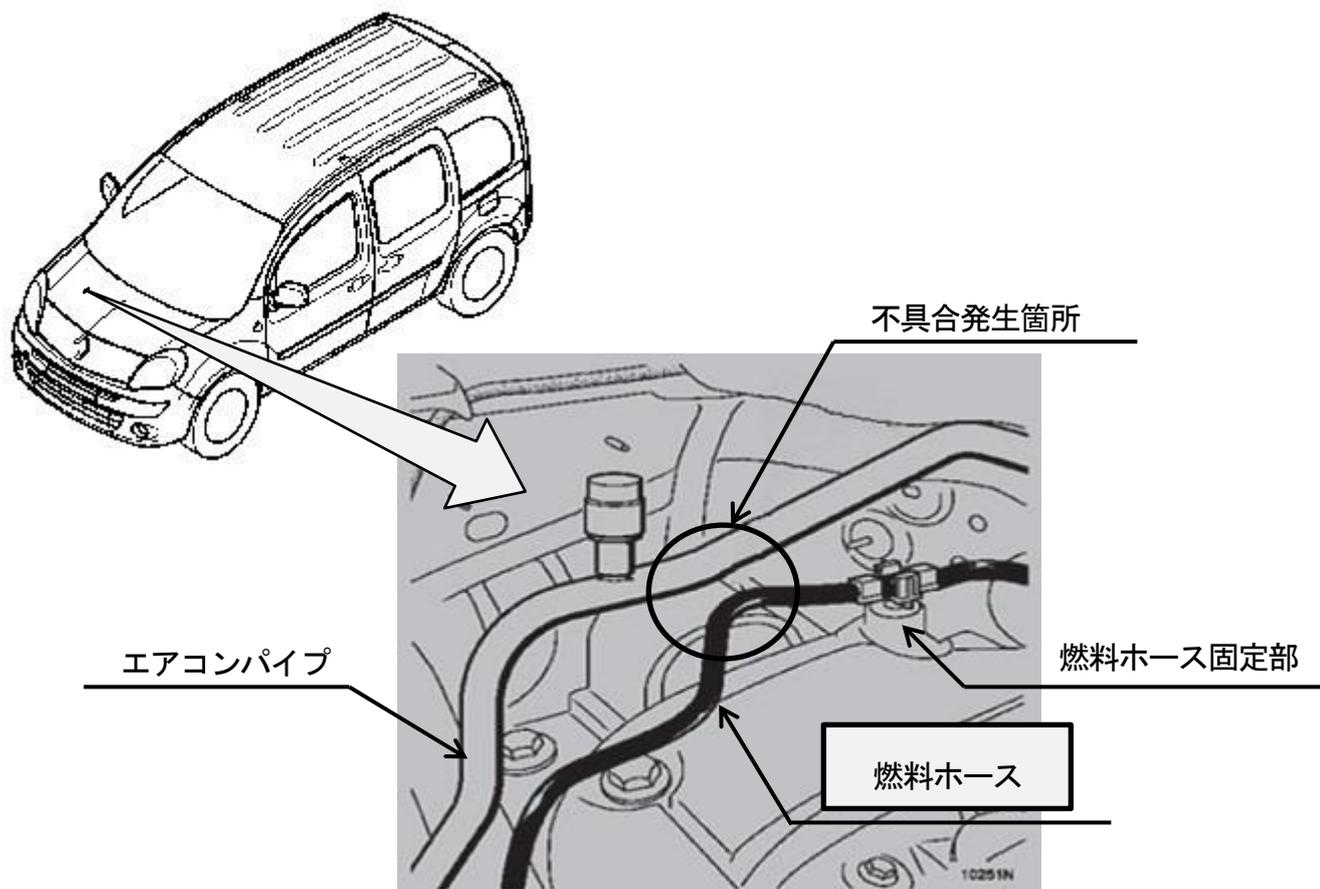
エンジンルームにおいて、燃料ホースの取り回しの指示が不適切なため、燃料ホースとエアコンパイプが干渉するものがある。そのため、そのままの状態で使用を続けると、燃料ホースが摩耗して燃料が漏れるおそれがある。

全車両、燃料ホースとエアコンパイプに保護チューブを装着して適切な位置に燃料ホースを取り付ける。なお、燃料ホースに摩耗がある場合は、新品に交換する。
