改善箇所説明図

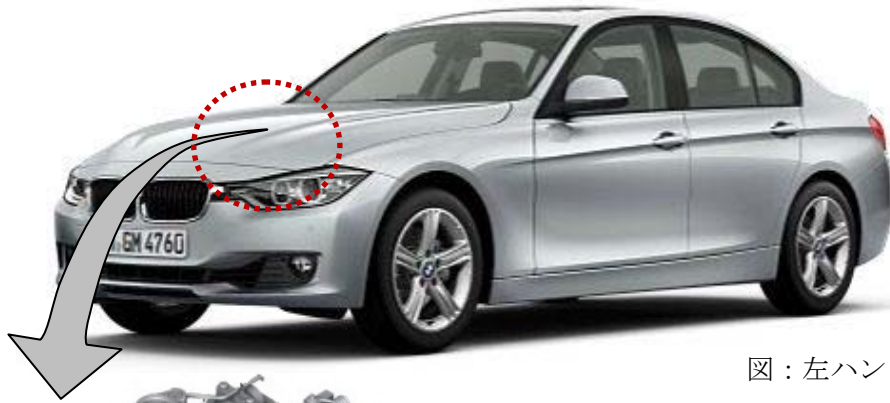
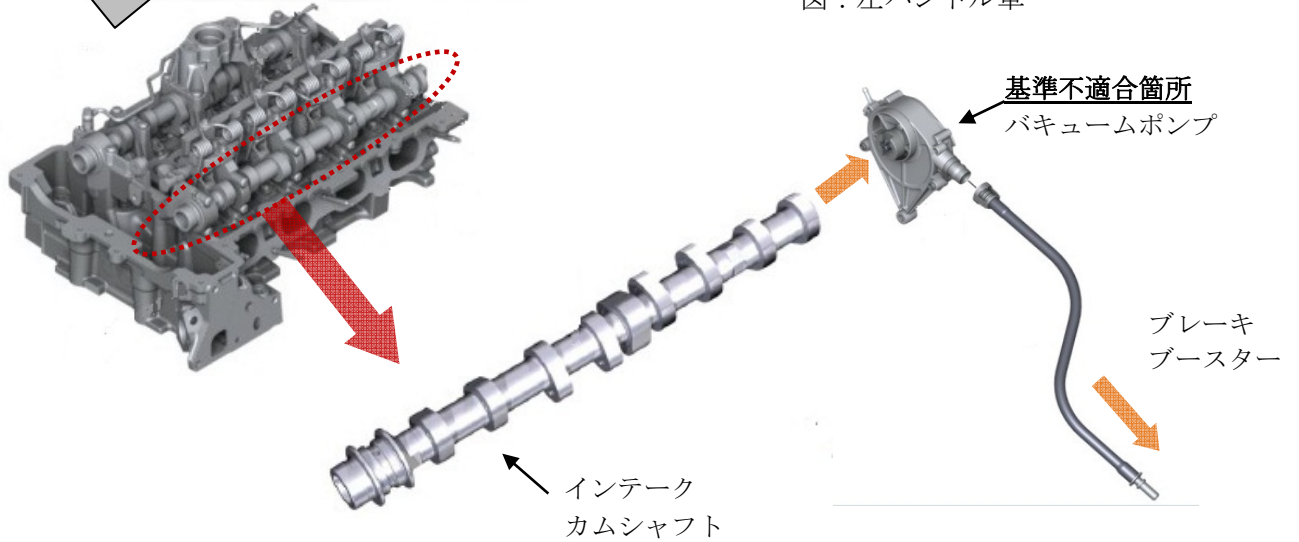
図：左ハンドル車

エンジンのインテーク側カムシャフトにおいて、構成部品の設計が不適切なため、制動倍力装置に供給される負圧を生成するバキュームポンプへ潤滑オイルが十分に供給されないことがある。そのため、バキュームポンプが潤滑不良で固着して、制動倍力装置へ負圧が供給されなくなることにより、最悪の場合、制動停止距離が長くなるおそれがある。

インテーク側カムシャフトが不具合品であるか及び潤滑オイルの供給状態を点検する。
当該シャフトが不具合品であり、潤滑オイルが十分に供給されていない場合は、当該シャフトを対策品に交換するとともにバキュームポンプを新品に交換する。
当該シャフトが不具合品であり、潤滑オイルが十分に供給されている場合は、当該シャフトに対策品のクランピングスリーブを装着する。
