## [改善箇所説明図]

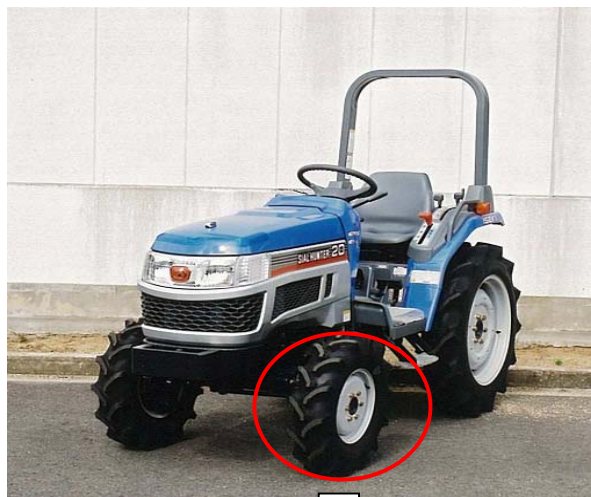
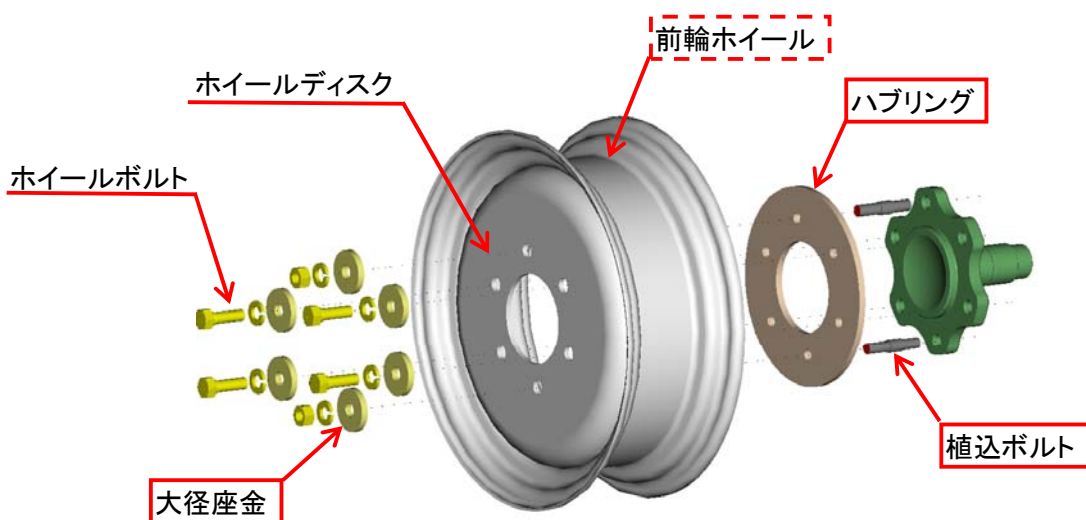
### 不具合発生箇所

農耕トラクタの前輪ホイールにおいて、ホイールディスクの強度が不足しているため、作業機であるフロントローダーを装着して作業を行うと、ホイールディスクに亀裂が発生するものがある。そのため、そのまま使用を続けるとホイールディスクが破損し、最悪の場合、前輪ホイールが脱落するおそれがある。

注：    は、追加部品を示す。  
   は、交換部品を示す。

全車両、フロントローダーの装着状態を確認し、装着しているものは、前輪ホイールを新品に交換し、ハブリング、大径座金を追加するとともに、ホイールボルト2本を植込ボルトに変更し組み替える。

2本の植込ボルトの先端に赤色ペイントを塗布する。
