改善箇所説明図

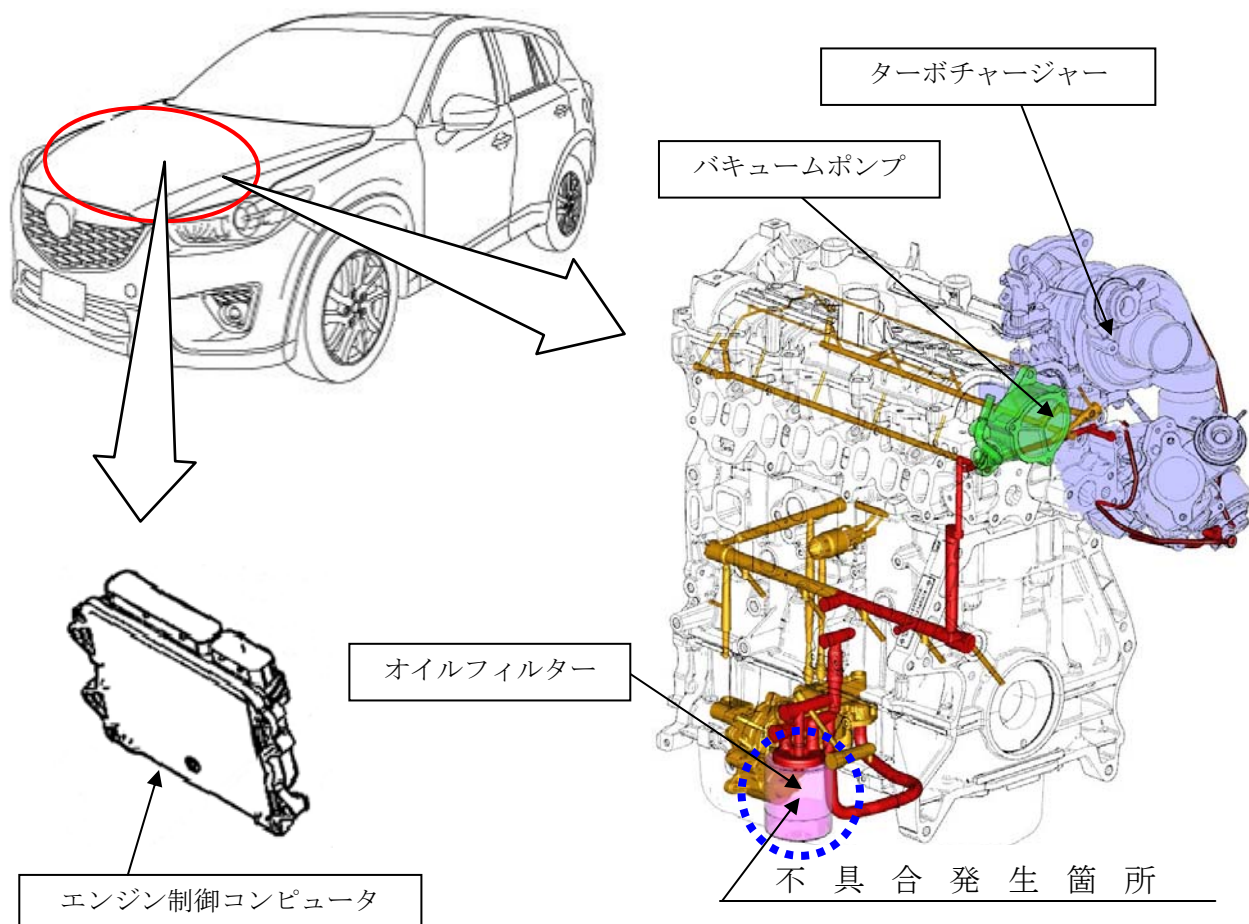
ディーゼルエンジン用のオイルフィルターにおいて、リリーフバルブの開弁圧が不適切なため、エンジン内部で発生する金属粉がオイルフィルターで捕捉されないことがある。そのため、バキュームポンプに金属粉が侵入し軸が摩耗した場合、負圧生成能力が低下し、エンジン低回転時にブレーキペダルを短時間に複数回踏むと、一時的にブレーキアシスト力が低下するおそれがある。また、ターボチャージャーに金属粉が侵入し軸が摩耗した場合、加速力の低下及び異音が発生するおそれがある。

- ① 全車両、エンジンオイルをフラッシングし、オイルフィルターを対策品に交換するとともにエンジンフードに純正外のオイルフィルターを使用しない旨の注意ラベルを貼る。
- ② エンジン内部での金属粉の発生を抑制するため、燃焼改善プログラムが入っていない車両は、エンジン制御コンピュータのプログラムを書き換える。
- ③ 全車両、バキュームポンプを点検し、負圧生成能力の低下が認められるものは、バキュームポンプを新品に交換する。但し、部品の準備に時間を要するため、負圧生成能力の低下が軽微なものは、部品の準備が整い次第、後日、交換する。
- ④ 全車両、ターボチャージャーを点検し、加速不良及びターボチャージャーからの異音等の異常が認められるものは、ターボチャージャーを新品に交換する。

識別：エンジンフードに貼る注意ラベルで識別する。
