## 改善箇所説明図 ②

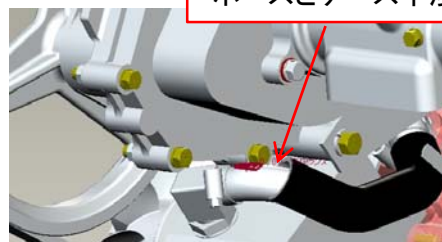
改善前

動力伝達装置において、HST(静油圧式無段変速機)ホースの取り付け角度の設計が不適切なため、ホース又はクランプがカウンターケースと接触するものがある。そのため、そのまま使用を続けると、機体振動によりホースに亀裂が発生し作動油が漏れ、最悪の場合、走行が不能となるおそれがある。

ホースとケース干渉

全車両、ホースの取り付け角度を修正する。また、ホース又はクランプに損傷がある場合は新品に交換する。

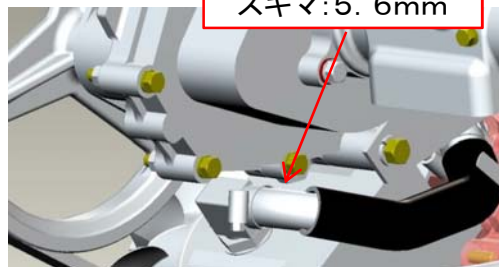
改善後

スキマ: 5.6mm

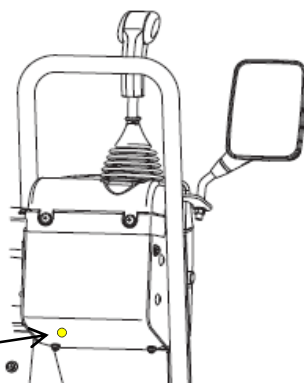
識別用 黄色シール

マルチステアリング下部カバーに黄色シールを貼り付ける。
