改善箇所説明図

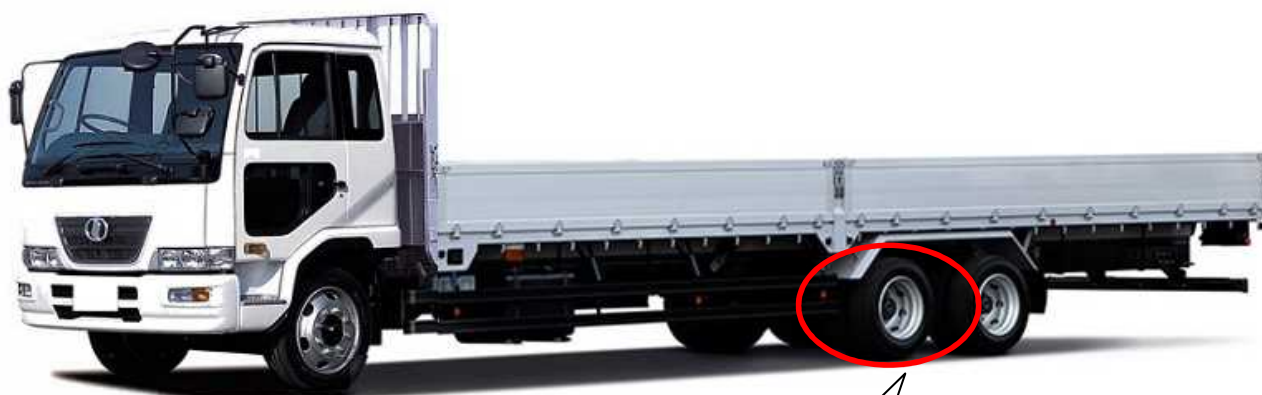
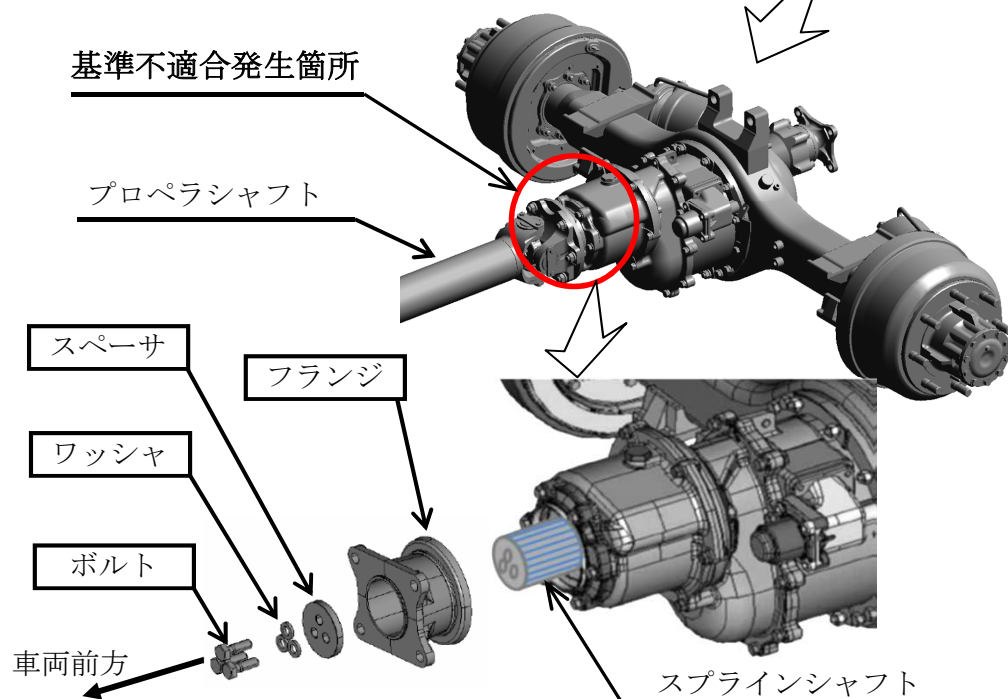
後輪2軸駆動のトラックの動力伝達装置において、後前軸側終減速機の前側フランジのスプライン部とスプラインシャフトのバックラッシュの設定が不適切なため、当該フランジとスプラインシャフトの締結用ボルトに過大な力がかかることがある。そのため、発進時のトルクにボルトが耐えきれず損傷し、そのまま使用を続けると、最悪の場合、ボルトが折損しフランジに接続しているプロペラシャフトが脱落して走行不能となるおそれがある。

全車両、フランジを対策品と交換するとともに、締結用ボルト、ワッシャ及びスペーサを新品と交換する。

注： 内は、交換部品を示す。

識別：後前軸側終減速機前部左側面に、黄色ペイントを塗布する。
