改善箇所説明図

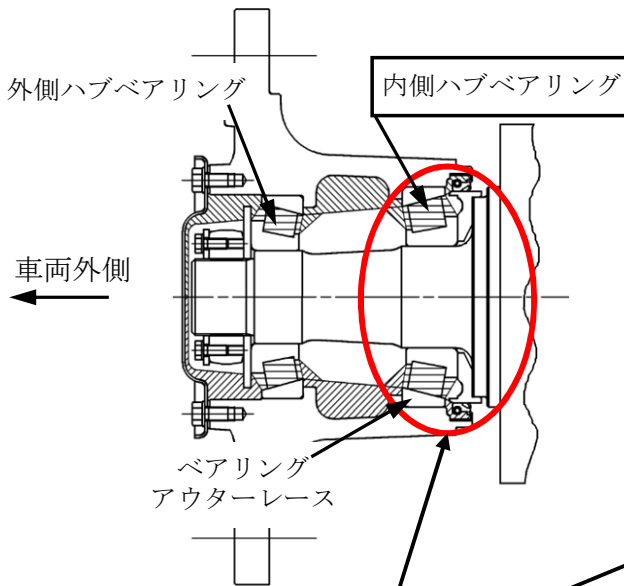
前輪ハブ

基準不適合発生箇所

大型及び中型トラックにおいて、内側ハブベアリングのグリース充填量が不足しているものがある。そのため、そのままの状態で使用を続けると、ハブベアリングが潤滑不良になり、最悪の場合、走行不能または火災に至るおそれがある。

改善の内容
 全車両、総軸（全輪）内側ハブベアリング部を点検し、ベアリングが損傷しているものは新品に交換する。また、損傷がないものはグリースを適正量充填する。
