改善箇所説明図

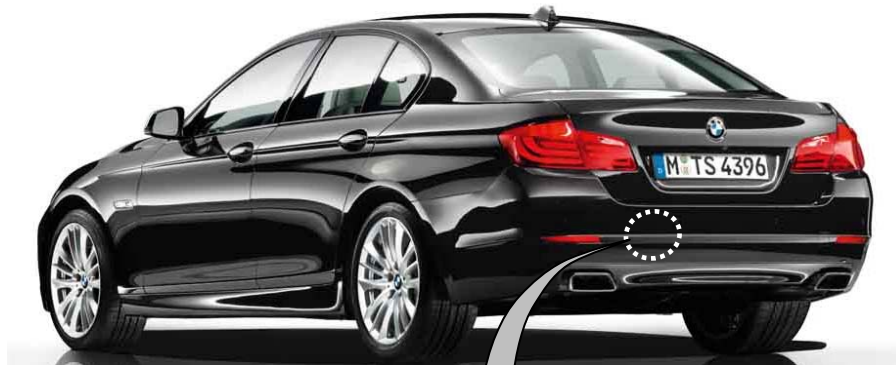
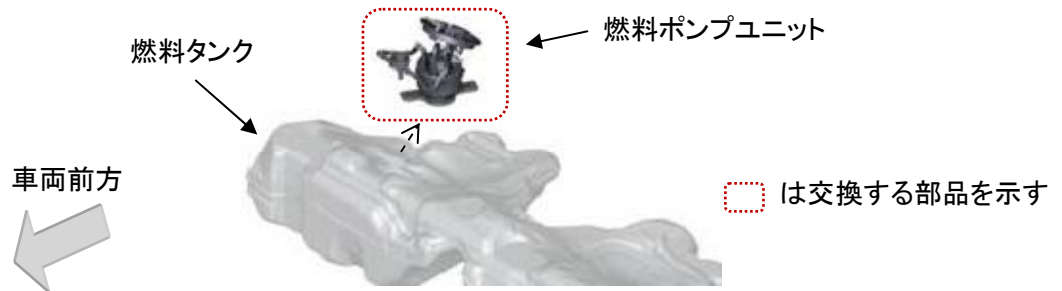
燃料ポンプにおいて、配線と端子の圧着作業が不適切なため、過度に圧着されているものがある。そのため、電気抵抗の増加によって当該部分が過熱して周辺部分が溶損し、燃料が漏れるおそれがある。

全車両、当該燃料ポンプを対策品と交換し、端子コネクタを新品と交換する。
