改善箇所説明図

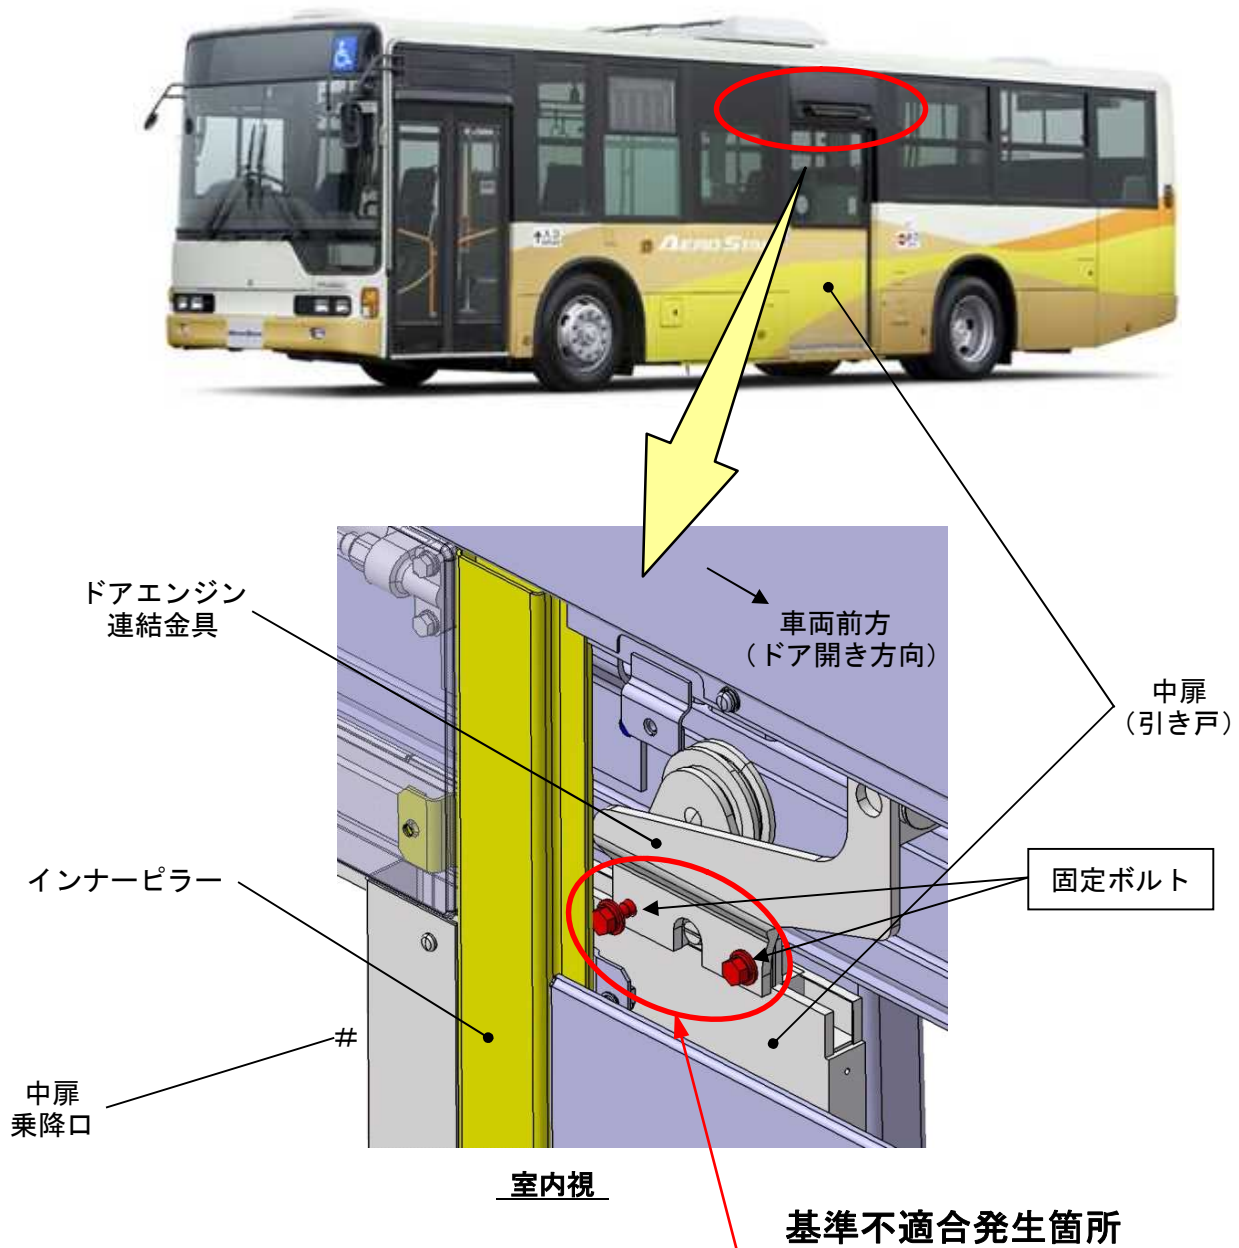
大中型路線バスの中扉（引き戸）において、ドアエンジン連結金具を固定するボルトの締め付け力が不適切なため、当該ボルトが緩んで抜け出すものがある。そのため、そのままの状態で使用を続けると、抜け出したボルトがインナーピラーと干渉し、中扉の確実な開閉が出来なくなるおそれがある。

全車両、ドアエンジン連結金具の固定ボルトを対策品と交換する。また、当該ボルトに緩みが認められた場合は、ドアエンジン連結金具とドアエンジンの芯出し調整を実施する。
