改善箇所説明図

動力伝達装置（左右ドライブシャフト）（図 黄色部分）

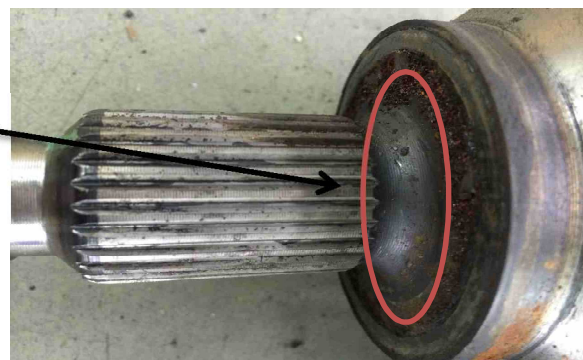
不具合発生箇所

アウターレース部の強度が不足している。
そのため、走行中にドライブシャフトが折損して走行不能となるおそれがある。

ドライブシャフトの製造が不適切なため、アウターレース部の強度が不足している。そのため、走行中にドライブシャフトが折損して走行不能となるおそれがある。

全車両、左右ドライブシャフトを良品と交換する。
