# 改善箇所説明図

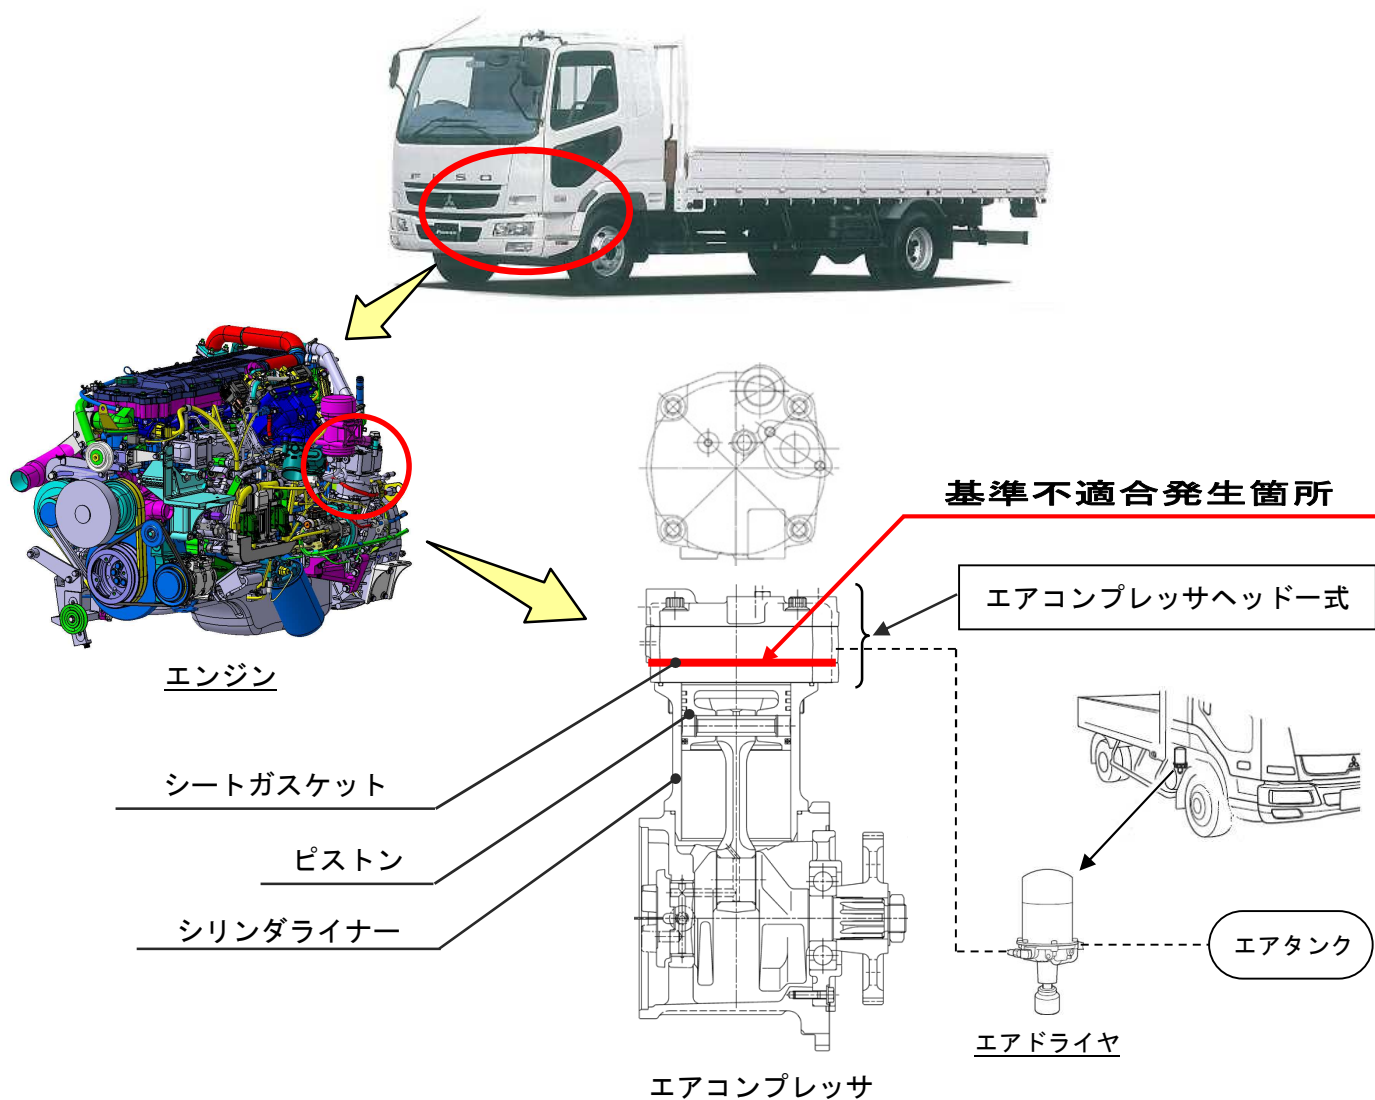
中型トラックと大・中型バスにおいて、エアコンプレッサのシートガスケット(エアコンプレッサ内の冷却水通路とエア通路の気密性を保つもの)の強度が不足しているため、ピストンの往復運動による圧力振動で当該ガスケットに亀裂が発生するものがある。そのため、冷却水がエア通路に浸入し、

- ① エア圧送時に配管を伝わり、エアドライヤ(圧縮空気中の水分や油分を取り除くもの)から排出され、冷却水が減少することで警告灯が点灯し、そのままの状態で使用を続けると、エンジンの出力が制限される。
- ② エア圧縮時の熱により冷却水が乾燥し、結晶化して生成された固形物が吸排気バルブに付着することで、吸入または圧送されるエアが減少するため、エア圧が低下することで警報ブザーが鳴るとともに警告灯が点灯し、そのままの状態で使用を続けると、十分なエア圧が確保できなくなりブレーキ機能に影響を及ぼし、路上故障に至るおそれがある。

全車両、エアコンプレッサヘッド一式を対策品と交換するとともに以下の改善措置を実施する。

- ・当該ヘッドのエア通路に冷却水の浸入が認められたものは、エアコンプレッサのピストンとシリンダライナーを新品に交換し、エアドライヤのオーバーホールを実施する。
- ・エア系統を点検し、冷却水の混入が認められたものはエア系統を清掃し、不具合が生じた部品を新品に交換する。
