改善箇所説明図

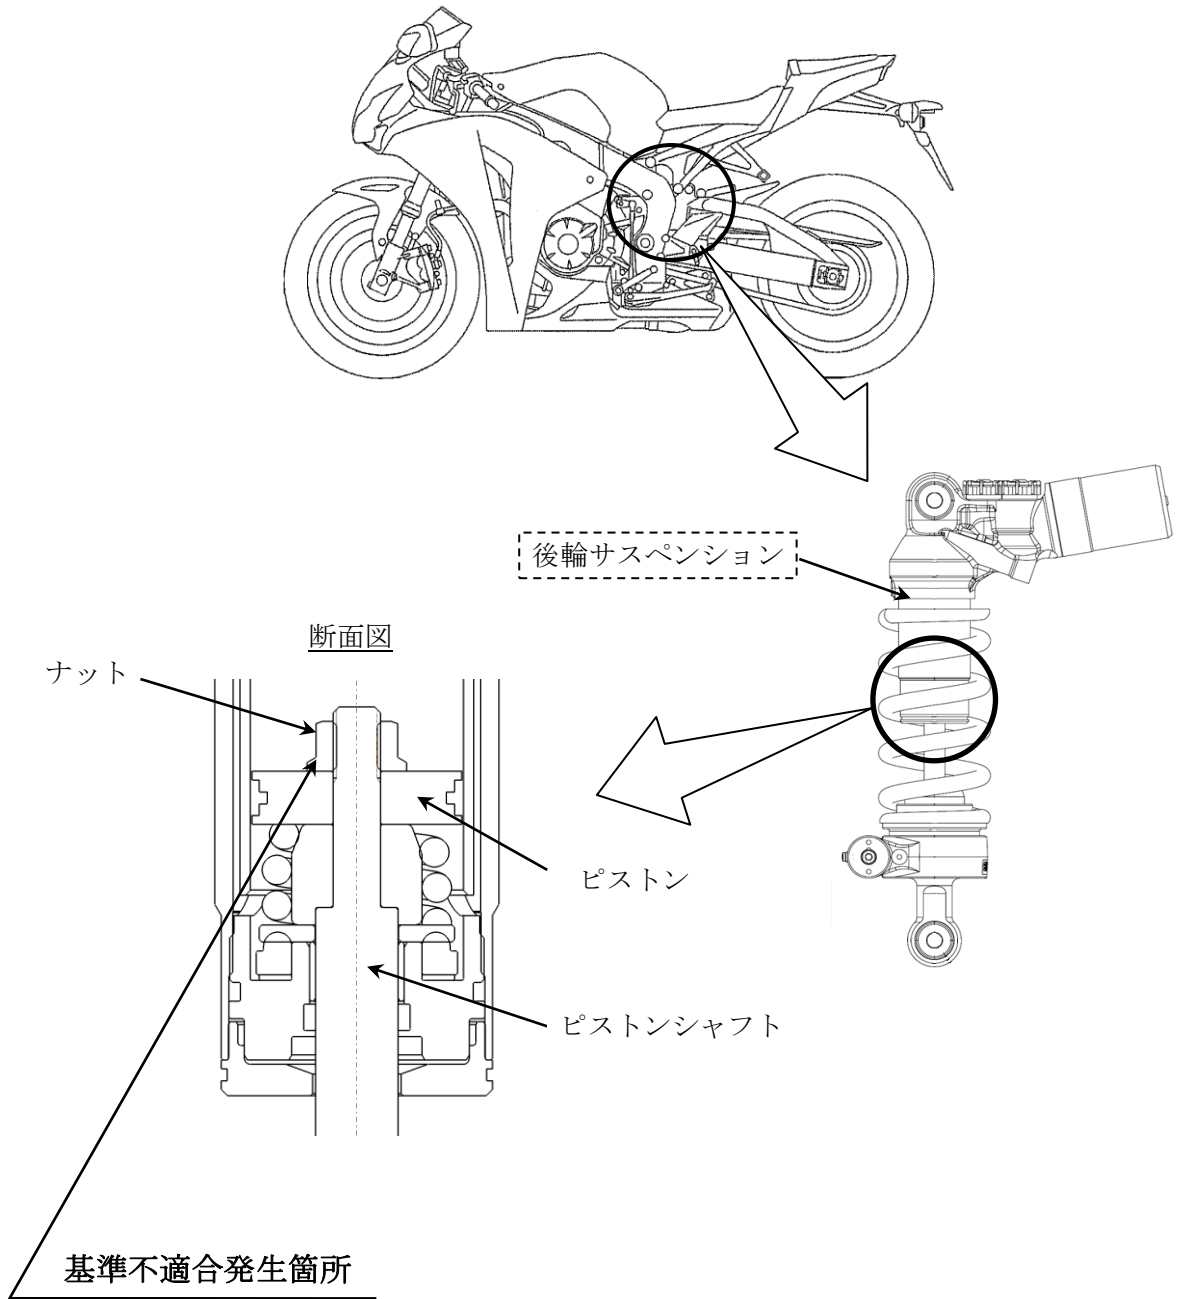
後輪サスペンションにおいて、ピストンとピストンシャフトを締結するナットの締付け工程が不適切なため、締付け力が不足しているものがある。そのため、そのままの状態で使用を続けると、当該ナットが外れ、緩衝機能が低下して、走行安定性を損なうおそれがある。

全車両、当該ナットを正規の締付け力で締付ける。なお、当該ナットが外れている場合は、後輪サスペンションを良品に交換する。
