改善箇所説明図

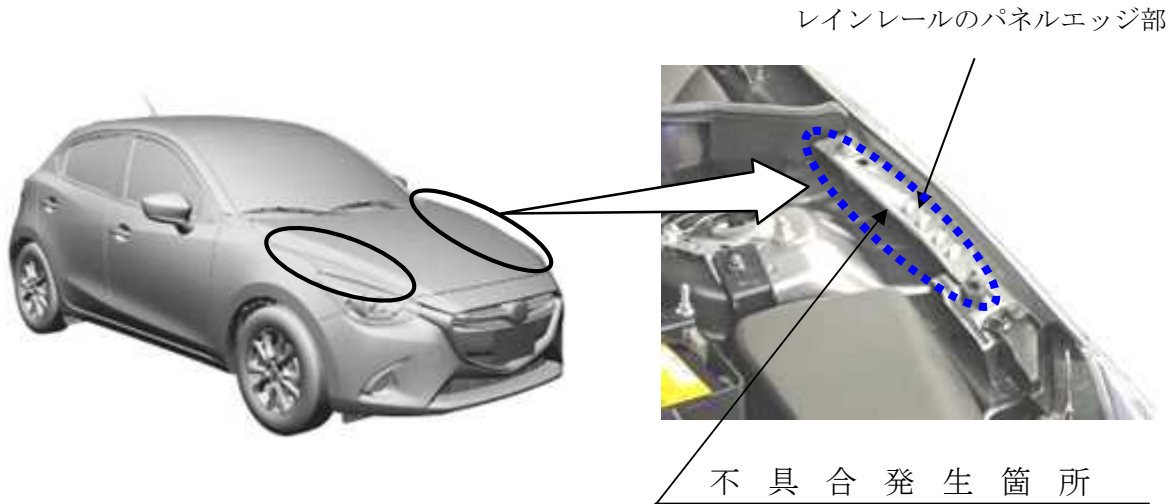
エンジンルーム内のフロントフェンダー裏側にあるレインレールの端部処理が不適切なため、パネルエッジ部に製造工程で発生したバリ等がある。そのため、清掃時等に当該パネルエッジ部に手が触れると、切創するおそれがある。

全車両、レインレールのパネルエッジ部にプロテクタを装着する。
