改善箇所説明図

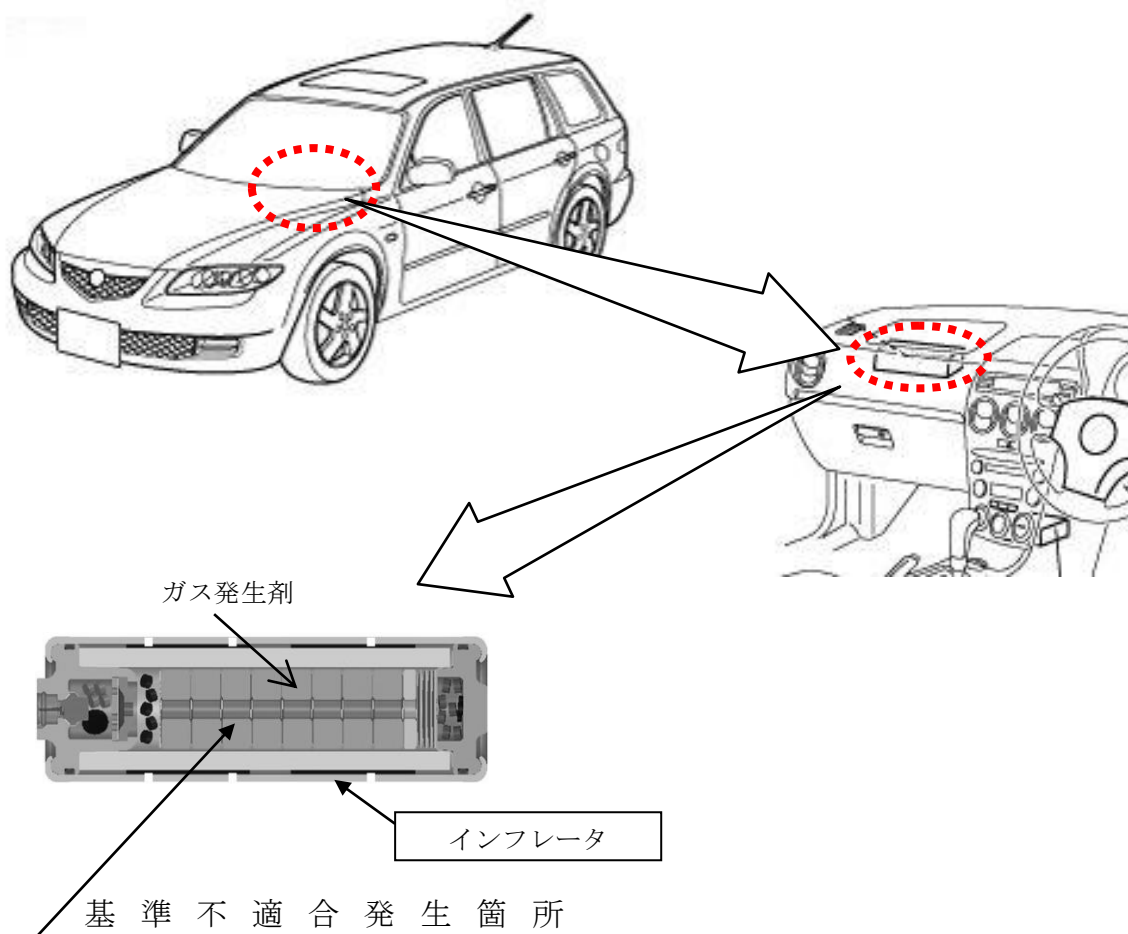
助手席用エアバッグのインフレーター（膨張装置）において、部品メーカーで市場回収品を調査した結果、異常展開に繋がるおそれがあるガス発生剤の密度低下が認められた。このため、原因は判明していないが、一定の期間までに製造した同タイプのインフレーターについて、予防的措置として当該インフレーターを新品に交換する。

全車両、当該インフレーターを新品に交換するとともに、交換部品については全数回収して原因調査を実施する。なお、交換用部品の準備に時間を要することから、部品が供給できるまでの暫定措置として、助手席用エアバッグの機能を停止するとともに、助手席サンバイザ部に当該エアバッグが作動しない旨の警告を表示する。

識別：右側フロント・サスペンション・タワー・バーのプレートに白ペンを塗布する。
