不具合箇所説明図

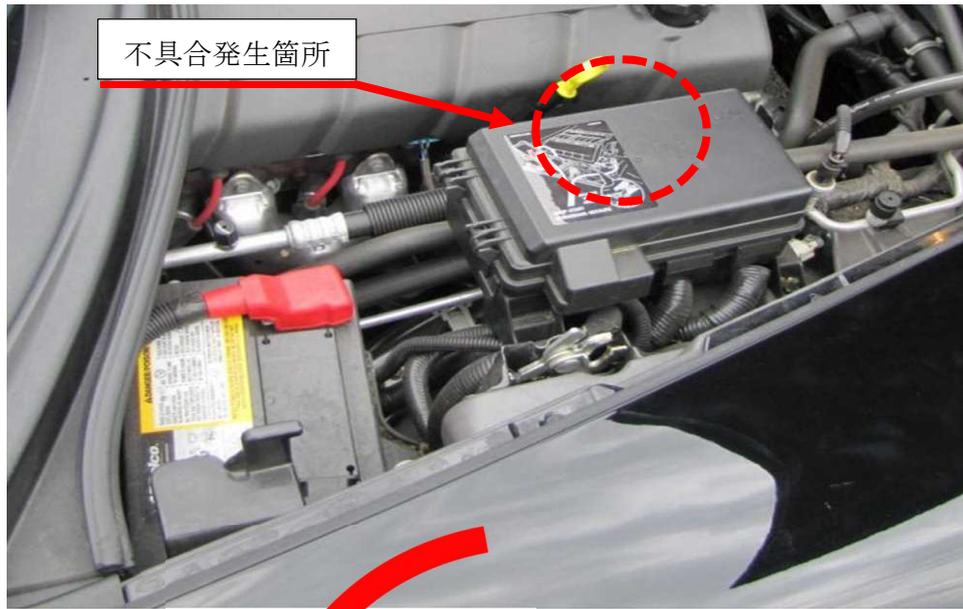
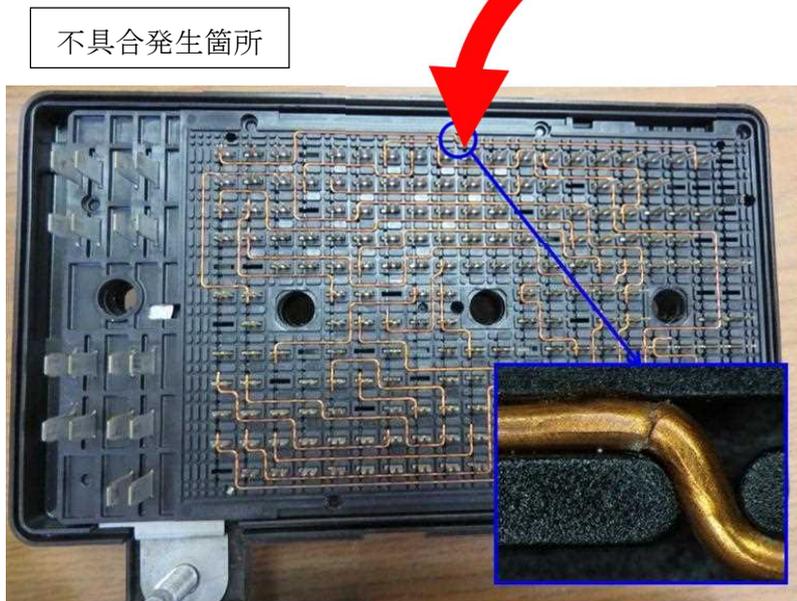
エンジンルーム内フューズボックスにおいて、排気管の熱影響によりフューズボックスが収縮することがある。そのため、そのまま使用を続けると、フューズボックス内のすれ違い用前照灯の電気回路が折損し、最悪の場合、すれ違い用前照灯が不点灯になるおそれがある。

全車両、対策用のジャンパーハーネスを取り付ける。

左側ボディストラクチャー部分に緑色ペイントを塗布する。
