改善箇所説明図

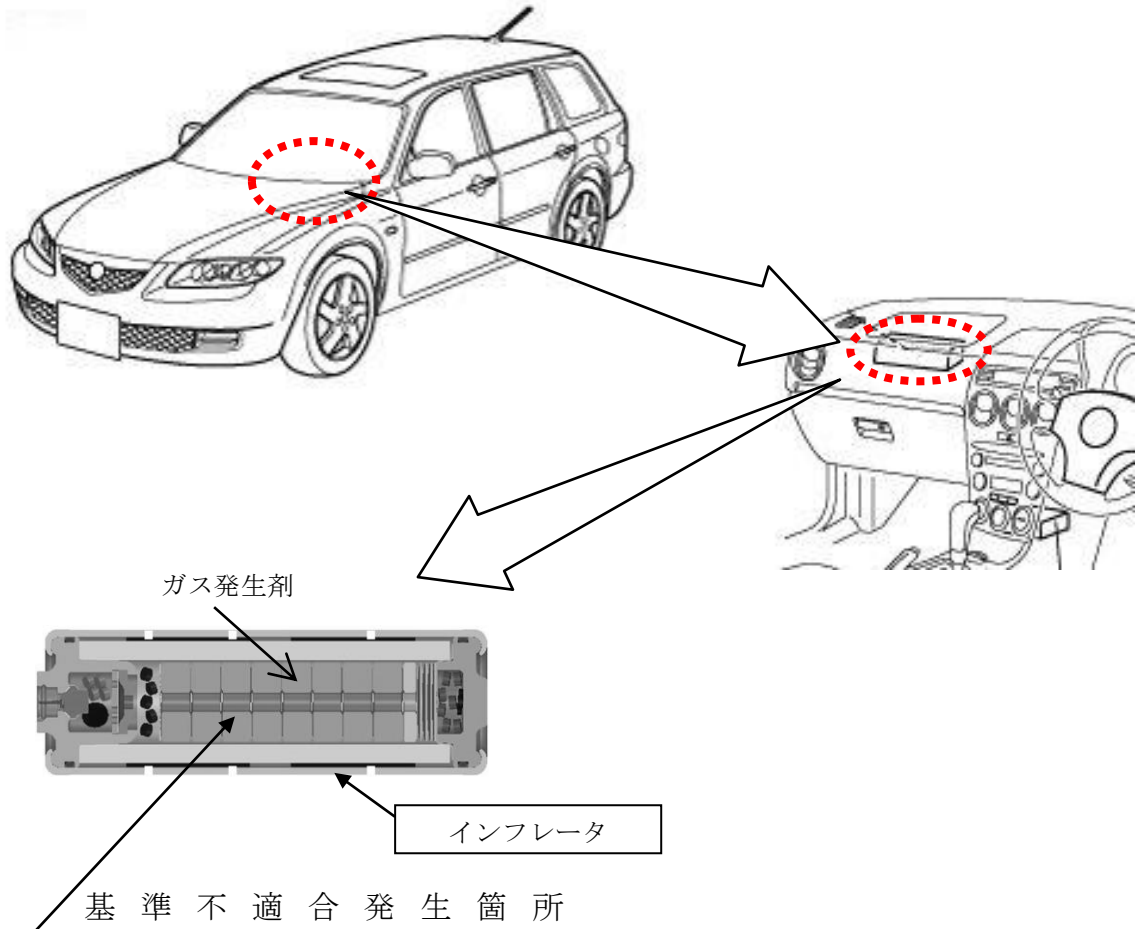
特定の助手席側エアバッグのインフレーター（膨張装置）において、エアバッグ展開時にインフレーター容器が破損して構成部品が飛散し、乗員が負傷するおそれがある。

注) は、交換する部品を示す。

全車両、予防的措置として、助手席側エアバッグのインフレーターを平成27年5月22日付け、届出番号「3579」に含め、年式の古いものから新品と順次交換、回収して原因調査を実施する。なお、交換用部品の準備に時間を要することから、部品が供給できるまでの暫定措置として、助手席用エアバッグの機能を停止するとともに、助手席サンバイザ部に当該エアバッグが作動しない旨の警告を表示する。

識別：右側フロント・サスペンション・タワー・バーのプレートに白ペンを塗布する。
