改善箇所説明図

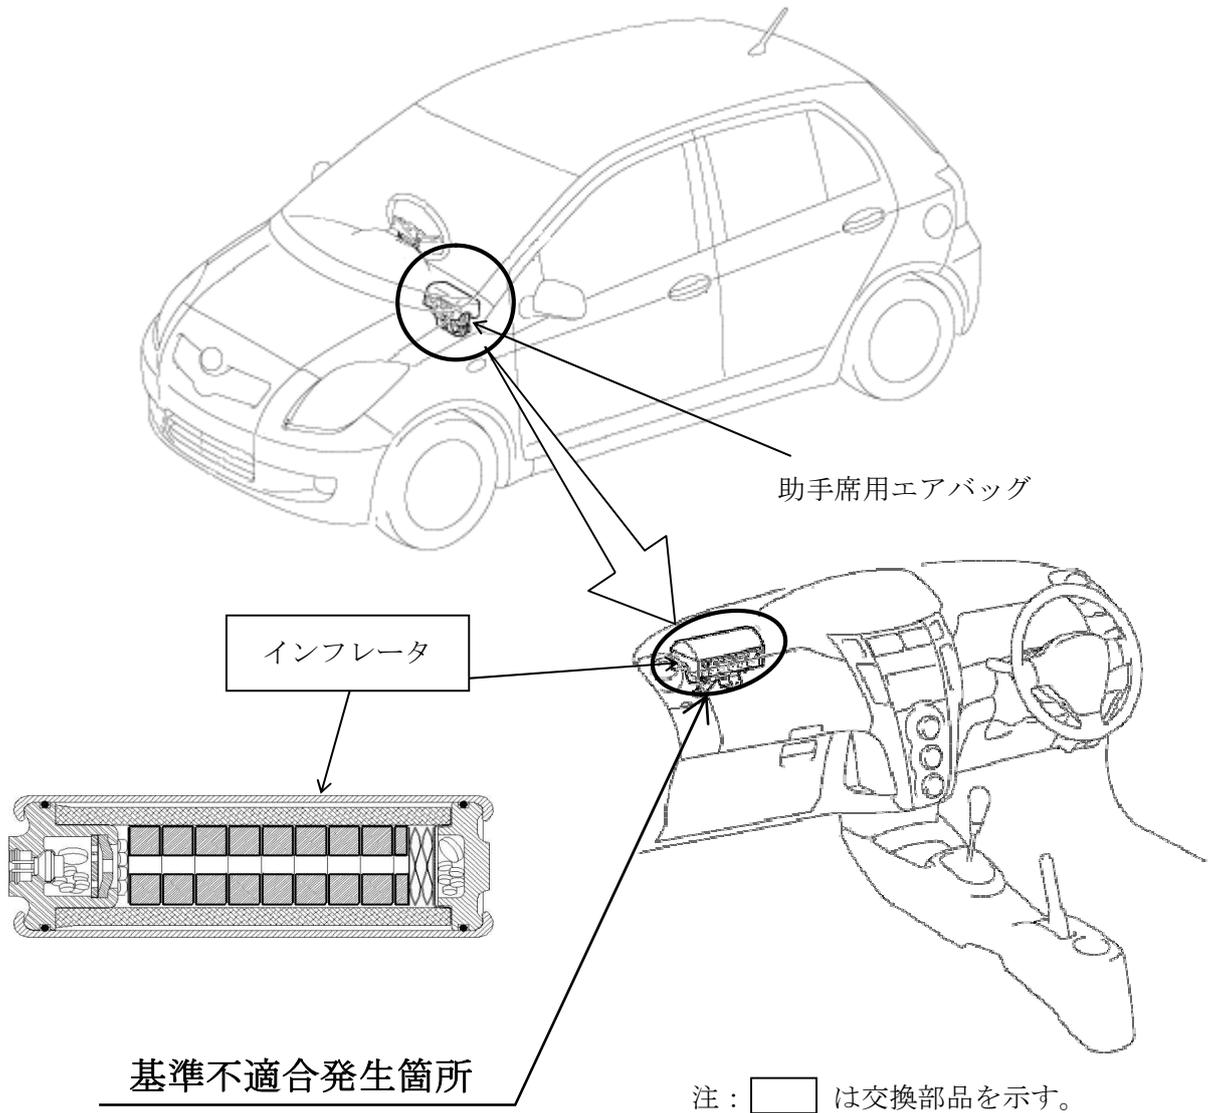
助手席用一段展開制御式エアバッグのインフレーター（膨張装置）において、原因は判明していないが、エアバッグ展開時にインフレーター容器が破損するおそれがあることから、全車両、予防的措置として当該インフレーターを交換する。

全車両、予防的措置として、平成27年5月13日付け、届出番号「3563」に含め、当該インフレーター容器の気密点検を行い、気密不良のものは、インフレーターを新品と交換、または助手席エアバッグの機能を停止する。

また、交換用部品の準備ができた段階で、年式の古いものから順次新品と交換する。

なお、交換部品については全数回収して原因調査を実施する。

識別：改善済車両には車台番号打刻の末尾4桁目および5桁目の上に黄色ペイントを塗布する。
