改善箇所説明図

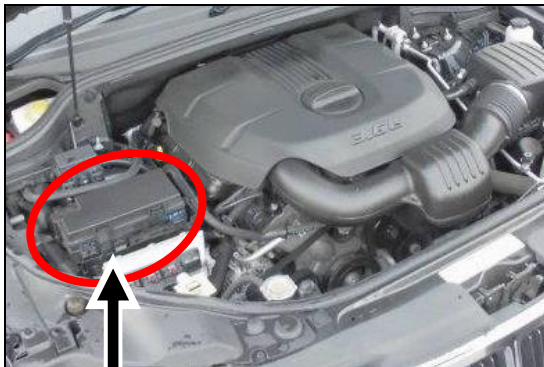
TIPM (電源制御装置)

基準不適合発生箇所

エンジンルーム内の燃料ポンプリレーにおいて、当該リレーの耐熱性が低いため、エンジンルーム内の熱により、リレー内部で接触不良が発生するものがある。そのため、そのままの状態で使用を続けると、燃料ポンプが停止し、最悪の場合、走行中にエンジンが停止するおそれがある。

全車両、対策品の燃料ポンプリレーを新設する。

識別 : TIPM のカバー上面に黄色ペイントを塗布する。
