事業用自動車事故調査報告書

貸切バスの追突事故（東京都江東区）

平成27年7月21日

調査番号 : 1441203
車 両 : 貸切バス (マイクロバス)
事故の種類 : 追突事故
発生日時 : 平成 26 年 8 月 4 日 13 時 57 分頃
発生場所 : 東京都江東区 首都高速 9 号深川線 (上り)

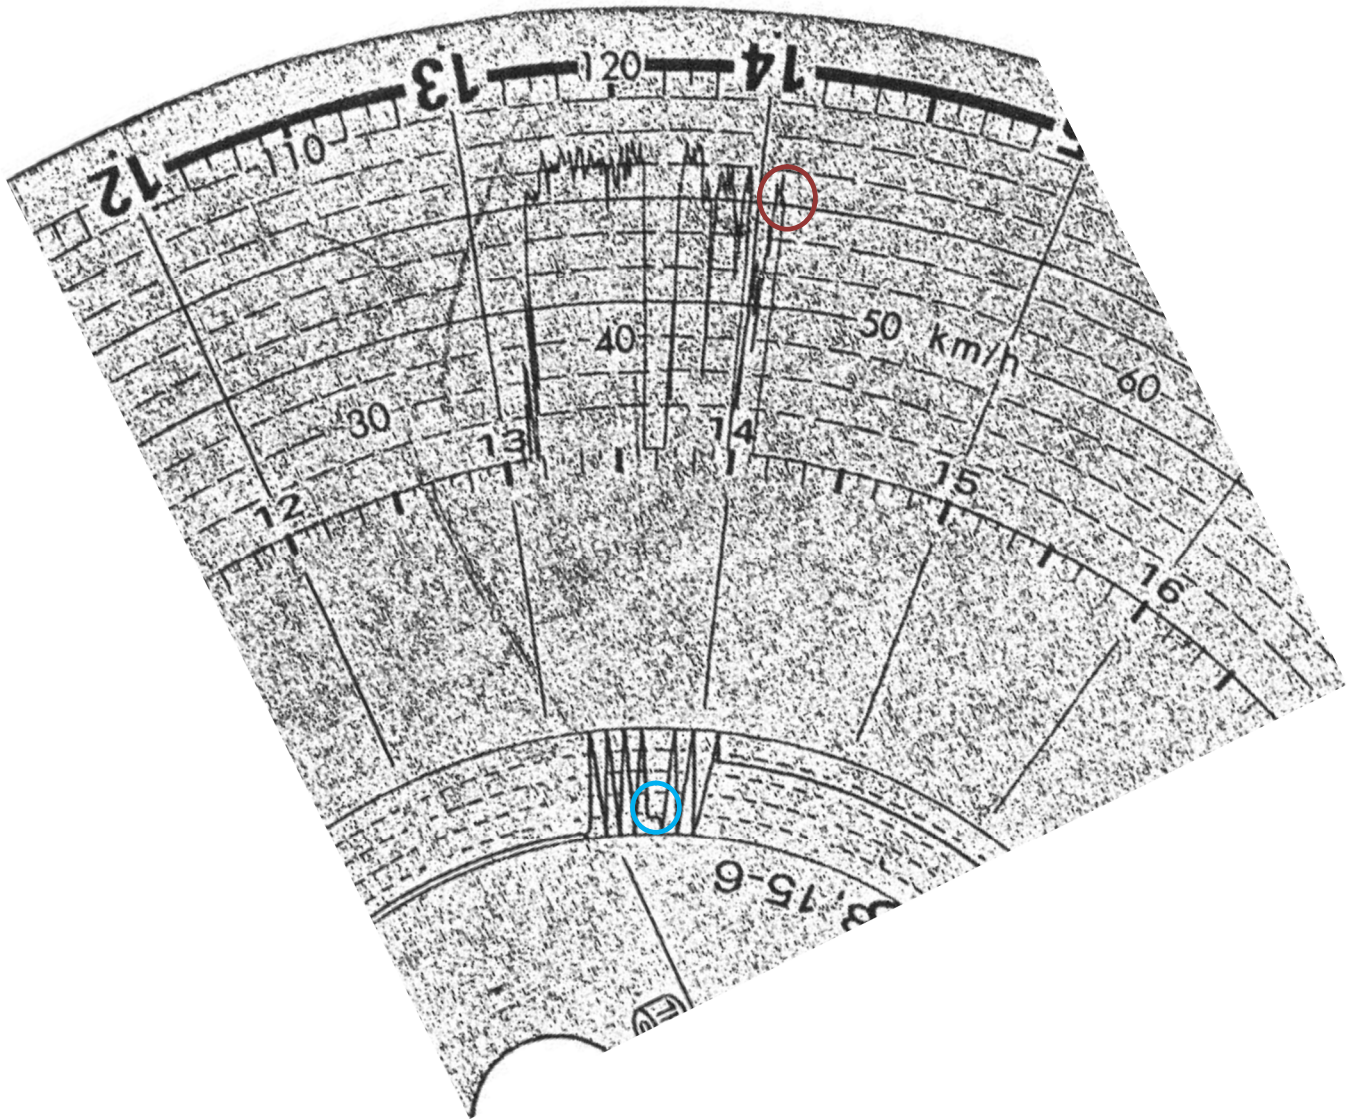
図1 事故当日の運行記録計の記録
(○部分は事故発生時)
(○部分は事故地点約2.5km手前)

- ①事故当日13時05分頃から平均90km/h程度の速度で30分間近く走行して、事故地点手前2.5km付近で約5分間低速走行若しくは停止している。
- ②その後、発進して90km/h程度まで加速した後、30～90km/hの速度で15分間20km程度走行している。
- ③事故地点の約6.5km手前で減速し停止するがすぐに発進し、50km/h台の走行を2分間近く続けた後、加速して80km/h台で2分間程度走行しており、その後、減速して停止状態となり、記録は終了している。

運行記録計の記録によれば、事故直前の約2分間に走行した3km近くは約80km/hの速度で走行していた。当該道路の制限速度は60km/hであり、このときの記録から、当該車両は約20km/hの速度超過であったと考えられる。なお、追突前の走行速度の変動からは、居眠りなどの漫然運転が継続して発生していた可能性は低いと考えられる。

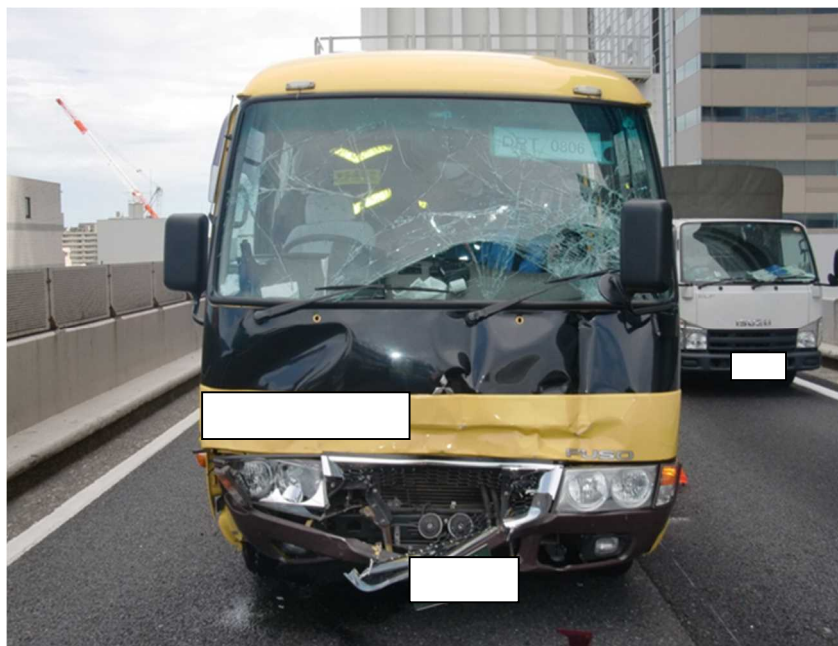
写真1 当該車両

- ・自動車検査証によると、当該車両は、初度登録年が平成20年、総走行距離が323,323kmの貸切バス（マイクロバス）である。
- ・ドライブレコーダーは車両前方の映像を記録するタイプで、音声については記録できないものである。
- ・交通状況を把握できるようなナビゲーション装置は、搭載していない。
- ・当該車両が搬送された整備工場において、当該事業者の整備管理者が確認したところ、当該運転者が口述している当該車両の右後方からの大きな音の発生原因となるようなものはなかった。
- ・当該車両は、車両前部を大破し、走行不能となった（参考：写真1）。

2.1.2.2 に記述したように、当該車両の事故直前、減速前の速度は77km/hで、追突時の速度は48km/h、相手車両の走行速度は10～20km/h程度と推定される。当該車両に比較して相手車両の損傷は小さく、事故後も自力で走行している。当該車両の減速前走行速度と追突時の速度などから、この間の平均減速度は0.63Gとなり、この種の車両の制動としては大きな減速度が発生している。このことから、車両の制動性能、当該運転者のブレーキペダル踏力などに特別な問題はなかったものと推定される。また、当該車両が制動を開始したのは追突の約1.3秒前であったことから算出すると、制動開始位置は追突地点の手前24m付近となる。これに対して、速度77km/hから上記の平均減速度0.63Gで制動したと仮定すると、停止までに40m近い距離を要することになり、当該運転者が制動を開始した時点において既に追突が不可避な状態であったことが推定される。

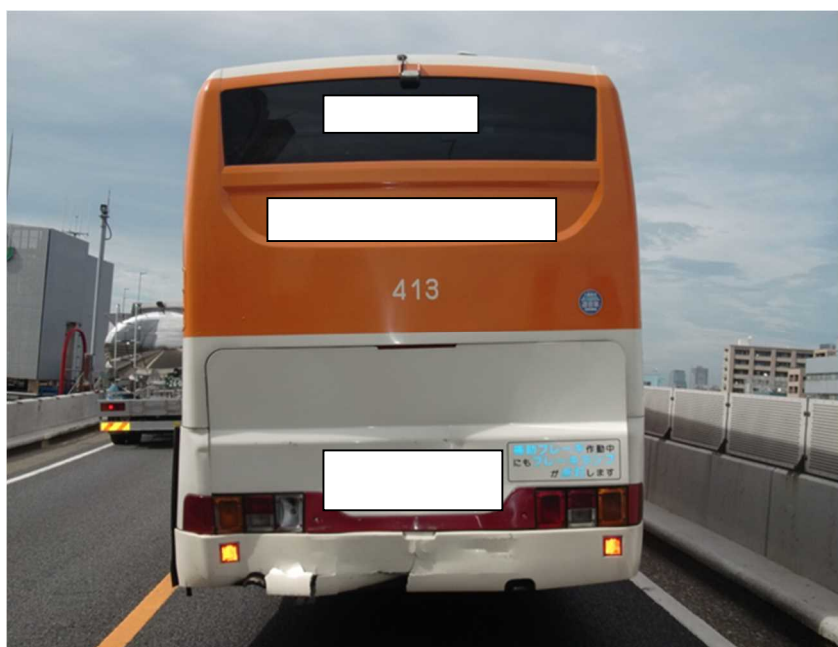
写真2 相手車両

- ①事故発生の1.2秒前（事故地点手前の300m）から、当該車両は、片側2車線の第2通行帯を速度80km/hのほぼ定速で走行しており、その後、前方の相手車両に追突するまでの間、車線の前方には他の車両はなかった。
また、この間、左側の第1通行帯において、併走する車両はなかった。
- ②相手車両は、前方を低速（10～20km/h程度）で走行しており、当該車両との車間距離は、事故の1.2秒前には200m以上あったと推定される。しかしながら、当該車両が上記の速度で進行を続けたことから、車間距離は次第に短くなり、その後、当該車両はブレーキにより減速したものの追突した。
- ③事故直前の記録によれば、当該運転者がブレーキをかけた時の速度（制動初速度）の表示は77km/hであり、追突時の速度表示は48km/hであった。また、この間の制動時間は約1.3秒であり、平均減速度は0.63Gであった。
- ④追突により当該車両は前面部が損傷したが、そのままブレーキによる減速を続けて停止した。一方、相手車両は、追突されたものの損傷は小さく、しばらく前方に自走し、その後制動して停止した。

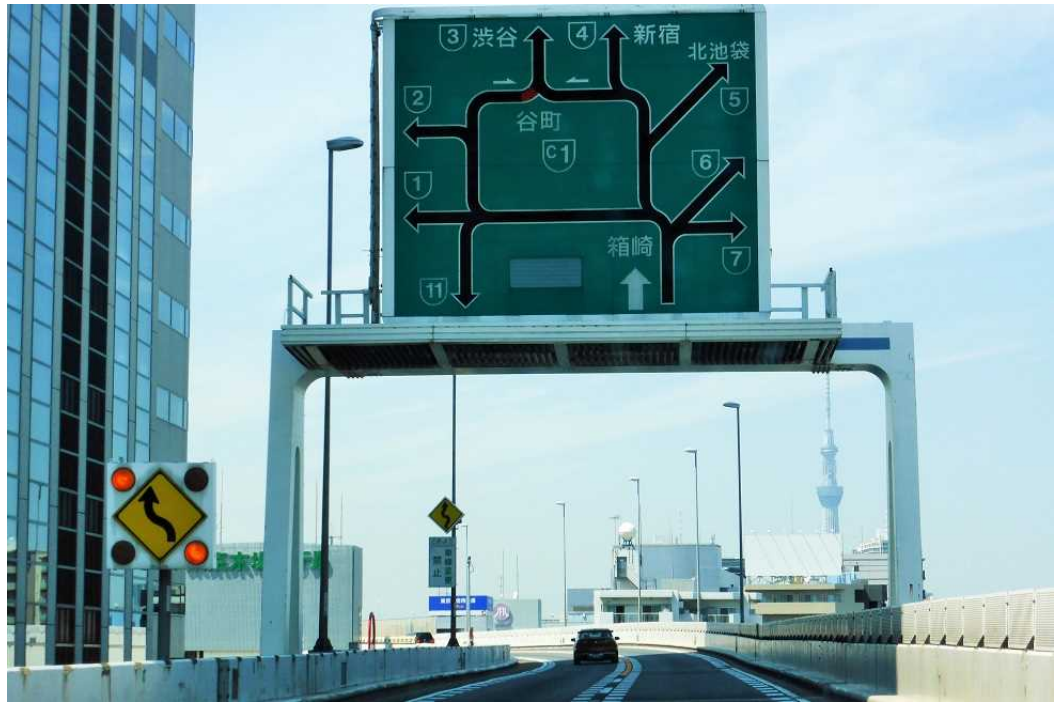
写真3 事故地点付近（平成27年5月24日撮影）

- ・道路管理者によると、事故地点は片側2車線の直線で約4%の上り勾配区間であり、制限速度は60km/hである。
- ・事故が発生した時間帯は、通常では渋滞が発生する時間帯ではないものの、事故当時は夏休み期間中で行楽地に向かう自動車等により通行量が増加していたため、事故地点を終点とする渋滞が約1.1km発生していた。
- ・事故地点の直前には凶形情報板が設置されていた（参考：写真3）。
- ・当該運転者が口述している当該車両の右後方からの大きな音については、警察及び道路管理者に確認したが、道路環境において原因となるような情報はなかった。
- ・交通事故総合分析センター（ITARDA）の保有するデータによると、当該事故発生現場付近において、過去3年間（平成24～26年）人身事故は発生していなかった。

2.1.1.1 に記述したように、当該運転者は、首都高速9号深川線を運行中、渋滞状況を確認しようと図形情報板を注視したところ、突然、当該車両の右後方から大きな音が聞こえたことに気を取られ、前方で渋滞により徐行していた相手車両に気がつかず、事故直前には相手車両が目の前にいたため、危険と判断し急ブレーキをかけたが相手車両に追突してしまったと口述している。

当該運転者は適性診断の結果において、運転傾向として「注意の配分が十分でない」など一部の項目において指摘がなされており、このような傾向があるにもかかわらず、図形情報板を注視したことで、前方で低速走行していた相手車両の発見に遅れが生じた可能性が考えられる。また、当該車両の右後方から大きな音が聞こえたという点については、2.3.1 車両に関する情報や、2.3.2 道路環境に記述したように、大きな音の原因となるものが確認できなかったが、何らかの音の発生があった可能性も考えられる。なお、当該事故発生現場付近において、過去3年間（平成24～26年）人身事故は発生していないことから、道路環境について特段、問題はなかったと考えられる。

運転者は、走行中に図形情報板を見て道路交通状況を確認する際は、運転者の視線が前方の交通状況から逸脱することを認識し、これを継続的に注視しないことが必要である。
