改善箇所説明図

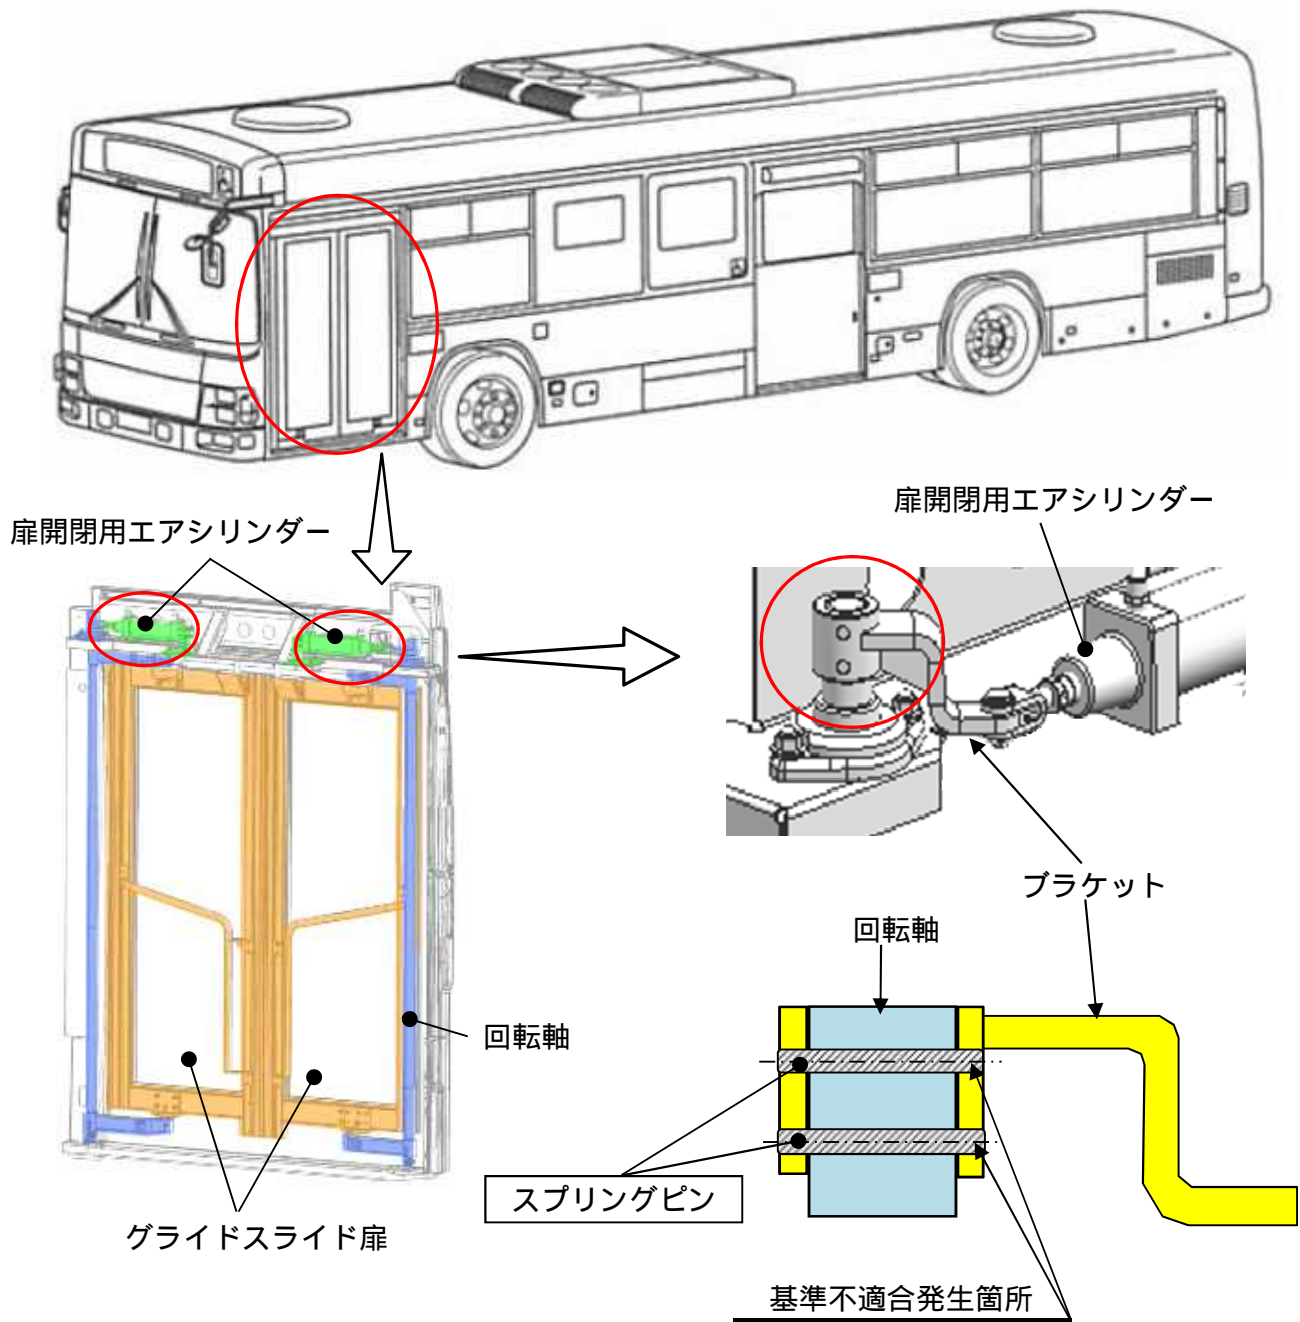
路線バスのガイドスライド扉において、扉開閉用エアシリンダーの力を伝えるブラケットと扉を開閉させる回転軸を固定しているスプリングピンに亀裂が発生するものがある。そのため、そのままの状態で使用を続けると、スプリングピンが折損し、最悪の場合、スプリングピンが2本ともに折損することで、走行中に扉が開く、または、運転者席からの扉の開閉操作ができなくなるおそれがある。

改善の内容:
 全車両、暫定措置としてスプリングピンを点検し、スプリングピンが抜け出し若しくは損傷があれば新品と交換する。なお、対策が決定次第、恒久対策品と交換する。

識別：運転者席左側ドア開口部のシリアルナンバープレート付近に、桃色シールを貼付する。
