改善箇所説明図

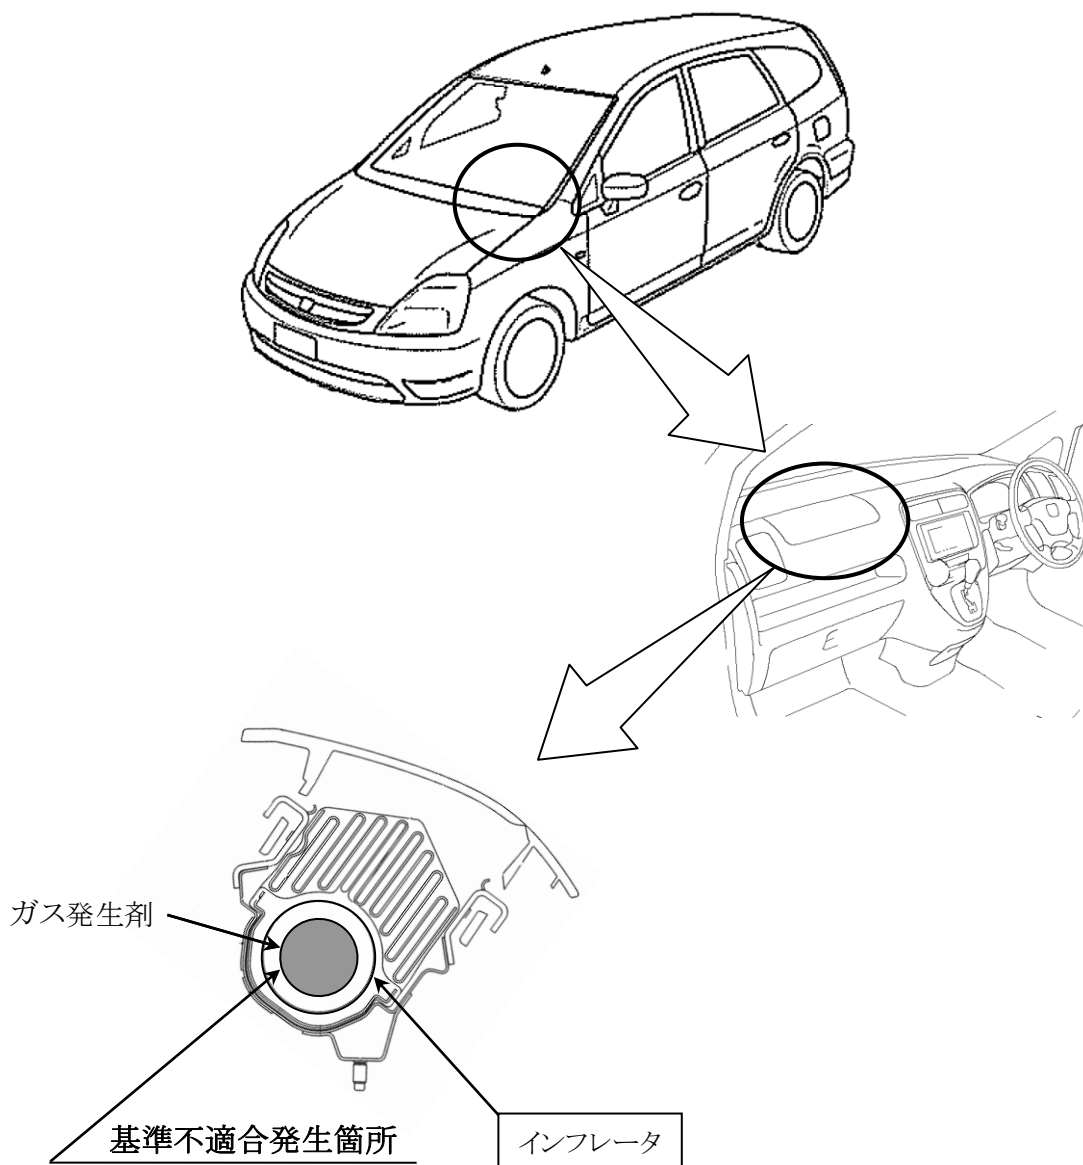
助手席用エアバッグのインフレーター（膨張装置）において、ガス発生剤の成型工程が不適切又は成型後の吸湿防止措置が不適切なため、密度が不足したガス発生剤が組み込まれたものがある。そのため、エアバッグ展開時にインフレーター内圧が異常上昇し、インフレーター容器が破損して飛び散り、出火したり乗員が負傷するおそれがある。

全車両、当該インフレーターを良品に交換する。

注： は交換部品を示す。

識別：助手席ドアの上側ヒンジ部下側ボルト頭部に黄色ペイントを塗布する。
