## 改善箇所説明図

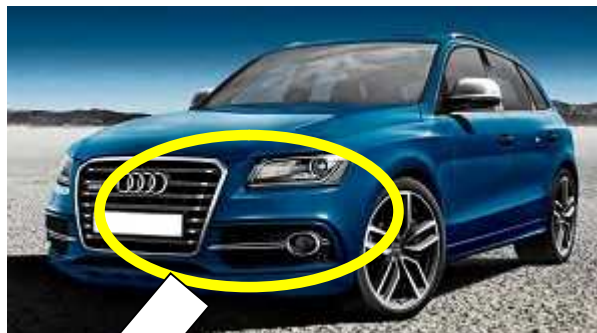
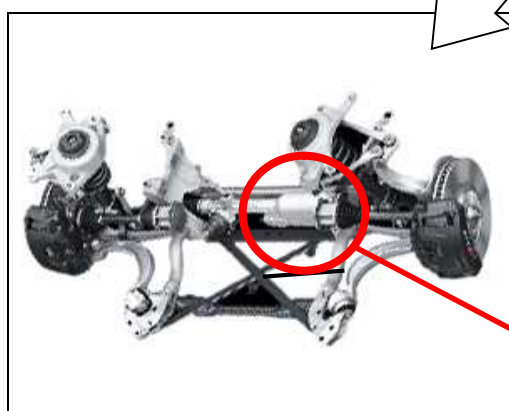
パワーステアリング制御コンピュータ

電動パワーステアリングの制御プログラムが不適切なため、冷間時において、電動パワーステアリングに不具合が発生していないにもかかわらず、当該プログラムが故障と判断することがある。そのため、警告灯が点灯してパワーステアリングのアシスト機能が停止し、ステアリングの操作力が増大するおそれがある。

全車両、パワーステアリング制御プログラムを書き換える。

識別：車両識別プレートの上側に、黒色で直径5mm程度のマークを塗布する。
