改善箇所説明図

基準不適合発生箇所

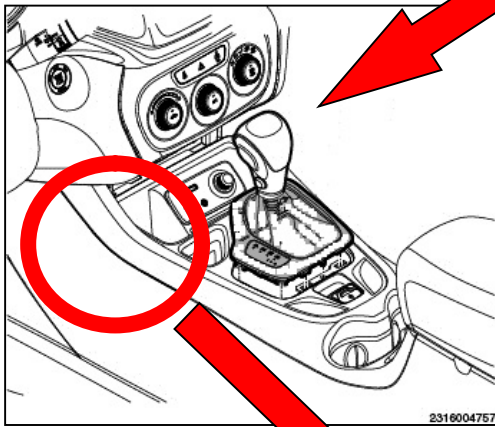
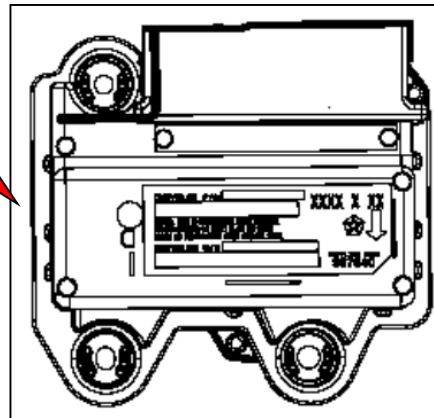
エアバッグ制御モジュール

エアバッグ制御モジュールのプログラムが不適切なため、走行中に車両が大きく左右に傾斜すると、誤ってサイド・カーテン・エアバッグ及びサイド・エアバッグが展開するおそれがある。

全車両、エアバッグ制御プログラムを書き換える。

識別 : 助手席シートレール右前部固定ボルト頭部に黄色ペイントを塗布する。
