## 改善箇所説明図

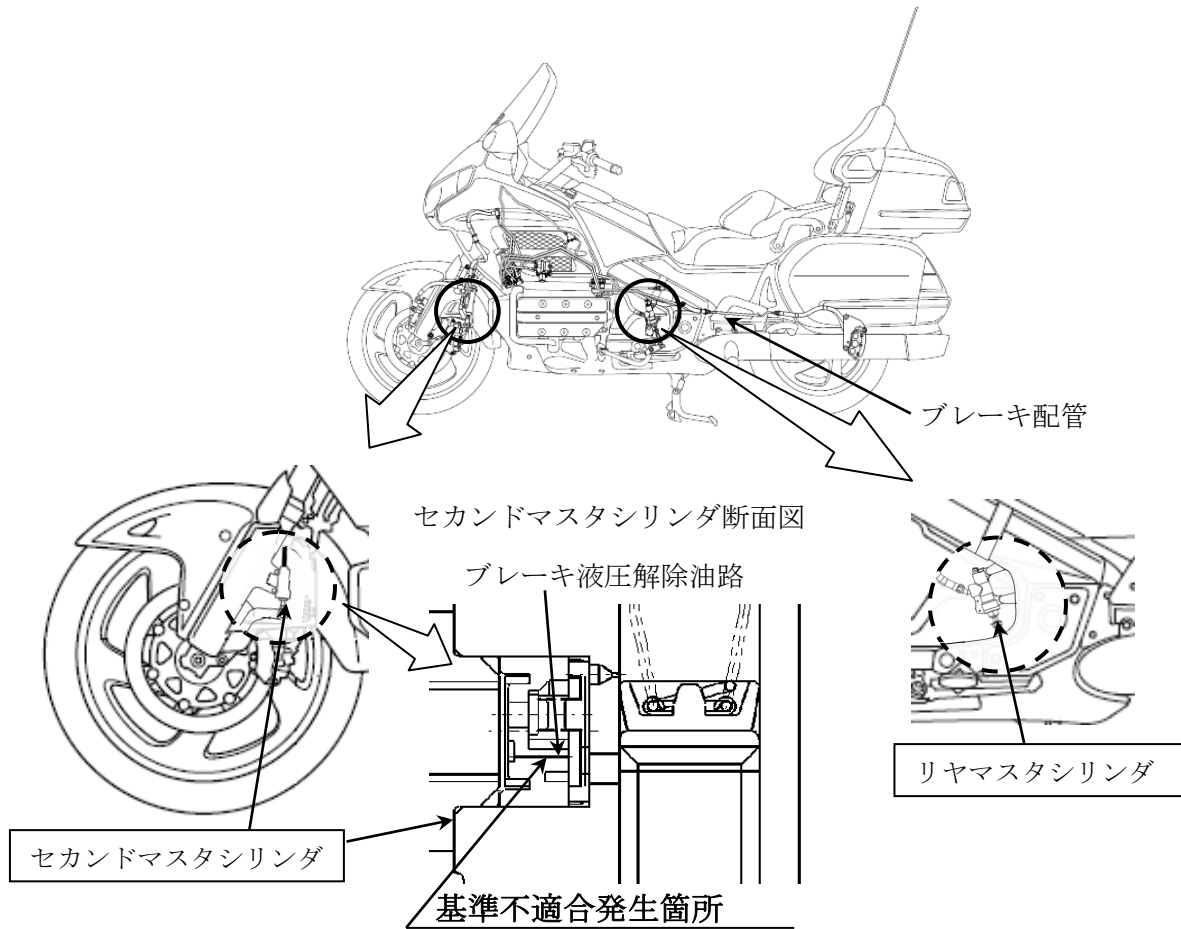
前後輪のブレーキが連動して作動する機能（デュアルコンバインドブレーキシステム）が付いた制動装置において、制動時に前輪から後輪へ制動力を伝えるセカンドマスタシリンダの構造が不適切なため、ブレーキホースから溶け出した亜鉛化合物とブレーキ液中の成分が反応して生成された化合物によって、ブレーキの液圧を解除するための油路が閉塞することがある。そのため、後輪ブレーキが引きずり、そのまま走行を続けると、後輪ブレーキが過熱して、最悪の場合、火災に至るおそれがある。

セカンドマスタシリンダ断面図（改善前）	セカンドマスタシリンダ断面図（改善後）
<p>ブレーキ液圧解除油路</p>	<p>ブレーキ液圧解除油路</p> <p>リリースバルブ</p>

全車両、セカンドマスタシリンダを対策品に交換する。また、ブレーキ配管を清掃し、リヤマスタシリンダを新品に交換する。

識別：車台番号付近に赤色の識別ラベルを貼付する。
